## Uszkodzenia zamocowań rurociągów energetycznych

## Uszkodzenia rur ścian szczelnych (ekranów) kotłów parowych

## Uszkodzenia płaskich den komór z rowkami odciążającymi przegrzewaczy kotłów<sup>1)</sup>

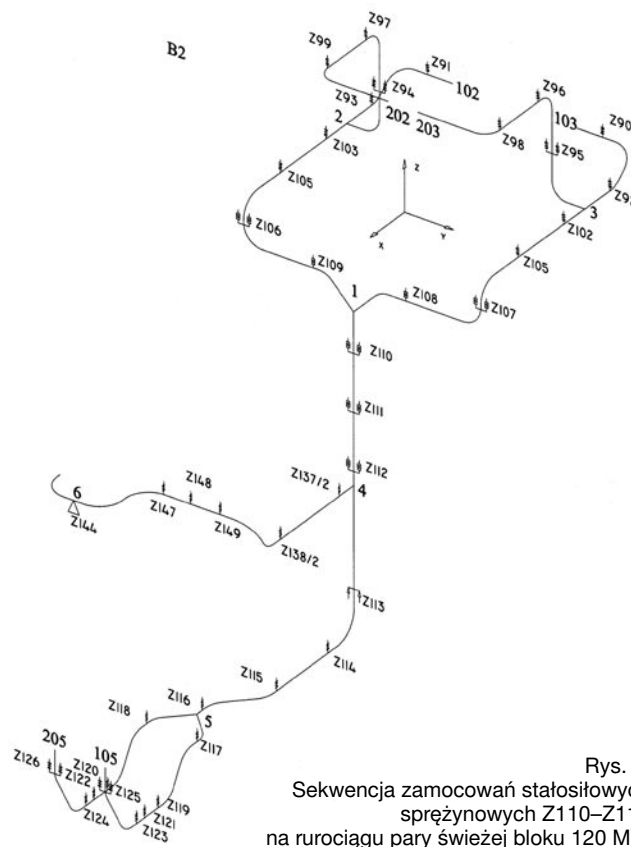
- ◆ zabudowywanie bezpośrednio po sobie kilku zamocowań stałosiłowych (rys.1), co wiąże się z przekroczeniami naprężeń dopuszczalnych w samym rurociągu;

Rys. 1.  
Sekwencja zamocowań stałosiłowych Z110–Z112 na rurociągu pary świeżej bloku 120 MW

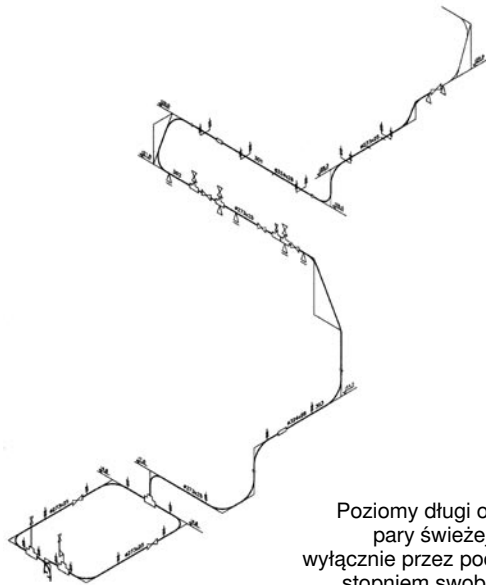
- ◆ podtrzymywanie długich, poziomych odcinków rurociągów przez podpory stałe i suwliwe również na końcach odcinków prostych (rys. 2), co z kolei prowadzi do wyłączenia z pracy w stanie gorącym podpór suwliwych zabudowanych na końcach odcinków prostych.

Rys. 2.  
Poziomy długi odcinek rurociągu pary świeżej podtrzymywany wyłącznie przez podpory z zerowym stopniem swobody wzdłuż osi Z

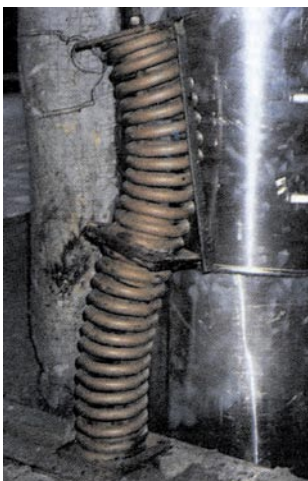
- ◆ zastosowanie zamocowań o zbyt małej reakcji powoduje w pierwszym rzędzie zgniecenie bądź znaczne wybozczenie sprężyn (rys. 3), a następnie spiętrzenie naprężeń w materiale rurociągu, gdyż zamocowanie pracuje jak ciągnio stałe;

Rys. 3.  
Wybozczona sprężyna przeciążonych zamocowań sprężynowych

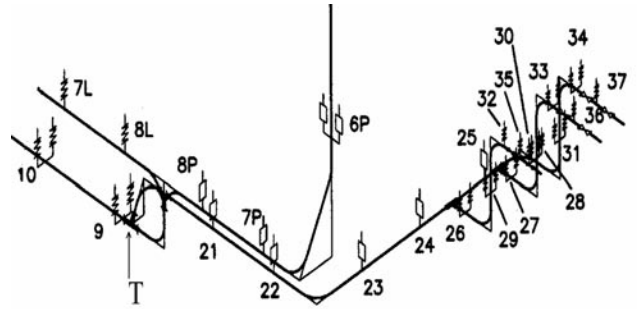
- ◆ efektem źle dobranego i źle wyregulowanego zamocowania stałosiłowego sprężynowego (rys. 4) jest tak duże przekroczenie naprężeń dopuszczalnych na trójniku, że w konsekwencji doprowadza do pęknięcia spoiny;

Rys. 4. Rurociągi pary świeżej z kotta Op-420. Źle wyregulowane i usytuowane jedno za drugim zamocowania stałosiłowe nr 21–24 były powodem uszkodzenia trójnika T

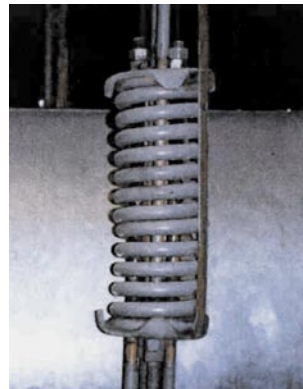
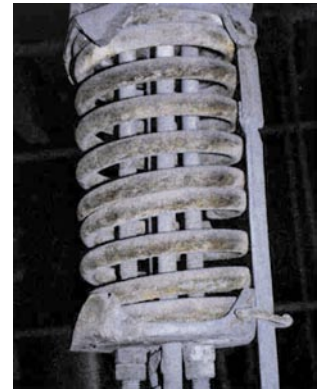
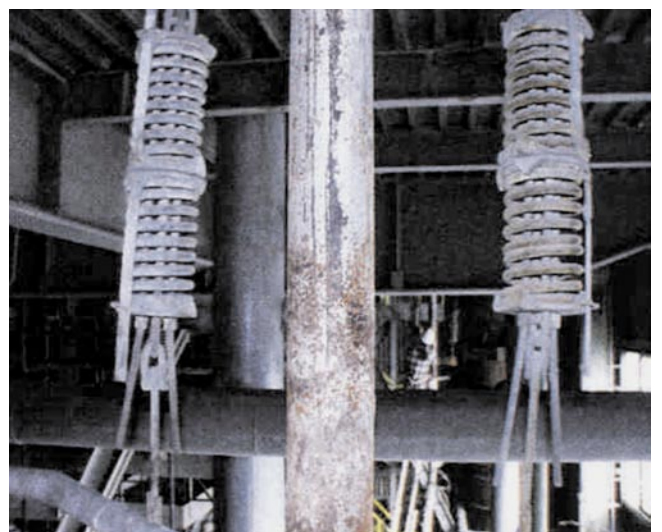
- ◆ przeciążenie zamocowań sprężynowych bądź stałe, bądź krótkotrwałe, ale o dużej wartości prowadzi do uszkodzenia sprężyn i w konsekwencji do innej niż zakładano pracy zamocowania (najczęściej jako ciągnio stałe – rys. 5). Pękniętą spoinę pokazano na rysunku 6.

Rys. 5. Zniwelowany do zera odstęp między zwojami sprężyny, świadczący o jej złamaniu

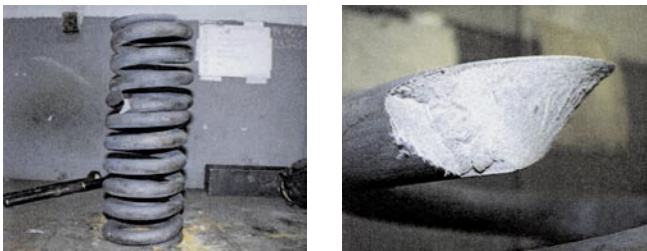
Rys. 6. Złamana sprężyna po demontażu z wieszaka zamocowania

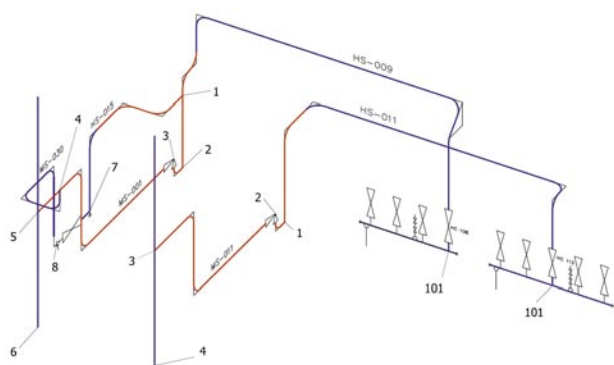
Pomimo coraz lepszych narzędzi obliczeniowych projekty rozbudowy bądź modyfikacji istniejących rurociągów parowych nie spełniają podstawowego wymagania, jakim jest niższy od naprężeń dopuszczalnych poziom naprężeń zredukowanych (rys. 7 a i b).

Rys. 7a. Modernizacja trasy rurociągu (propozycja)

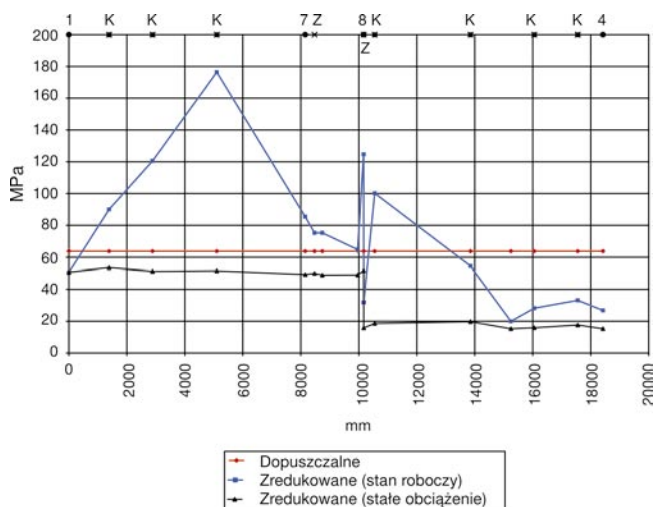
Rys. 7b. Poziom naprężeń zredukowanych wyższy od naprężeń dopuszczalnych wg kryterium PN-79/M-34033 dla trasy rurociągu

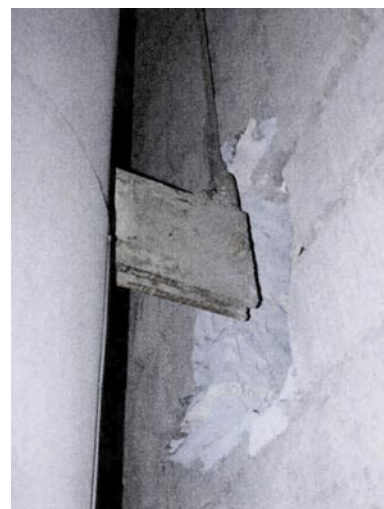
Najczęściej spotykanym błędem dotyczącym rurociągów starszych jest nieuwzględnianie przy projektowaniu ich przemieszczeń cieplnych, co często prowadzi do kolizji z innym rurociągiem bądź konstrukcją (rys. 8).

Rys. 8. Kolizja pionowego odcinka rurociągu ze ścianą kotłowni

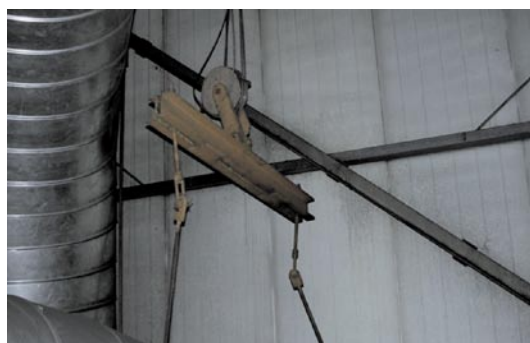
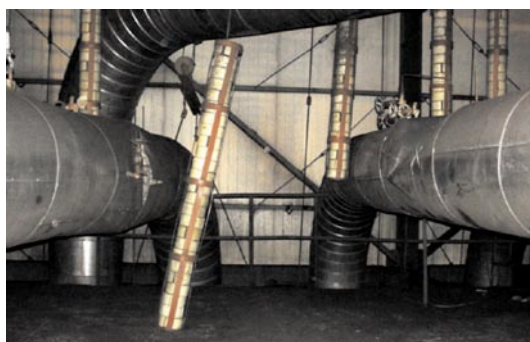
Bardzo niebezpieczne dla rurociągu i jego systemu zamocowań są tzw. uderzenia wodne, czyli gwałtowne, znaczne przemieszczenia rurociągu spowodowane kontaktem gorącego rurociągu ze znacznie chłodniejszą wodą wtrysku (wadliwie pracujące schładzacze) bądź uruchomieniem nieodwodnionego rurociągu. Konsekwencje uderzenia wodnego dla zamocowań ilustrują rysunki 9 i 10.

Rys. 9. Pozrywana linia zamocowania wielokąrnego sześciokrotnego na rurociągu pary do wtórnego przegrzewu bloku 200 MW

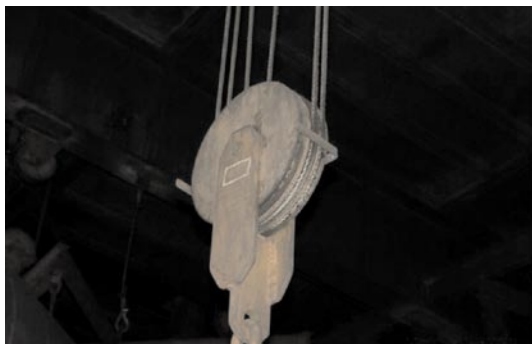
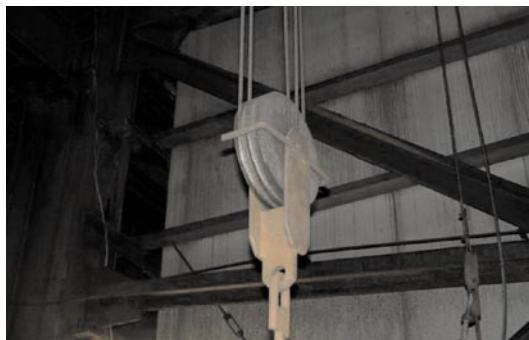
Rys. 10. Lina opasująca poza kołem roboczym zamocowania wielokrążkowego rurociągu pary do wtórnego przegrzewu bloku 200 MW

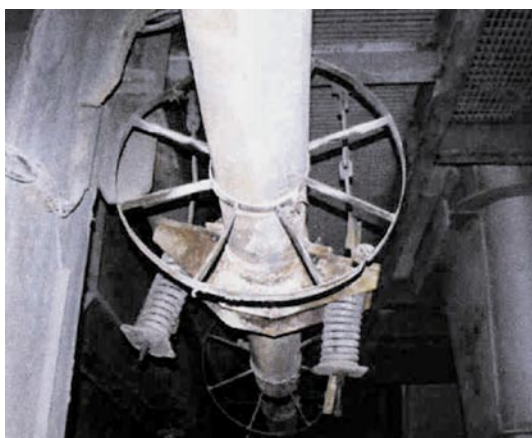
- ◆ niedokładny montaż obejm, polegający głównie na tym, że skręcające obejmę nie uwzględniają rozszerzalności cieplnej połączeń śrubowych, co w czasie pracy powoduje ich luzowanie (rys. 11);

Rys. 11. Luźna i pokrzywiona obejma pozioma zamocowania dwukolumnowego

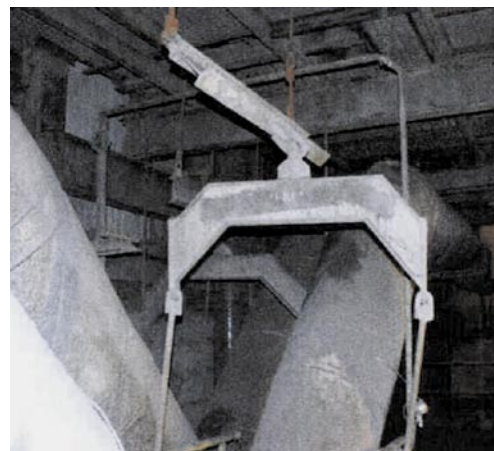
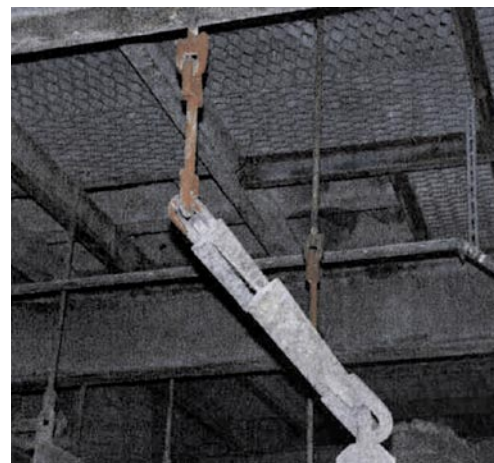
- ◆ nieprawidłowy dobór długości cięgien może w praktyce całkowicie „wyłączyć” działanie zamocowania (rys. 12);

Rys. 12. Zbyt długie cięgno zamocowania

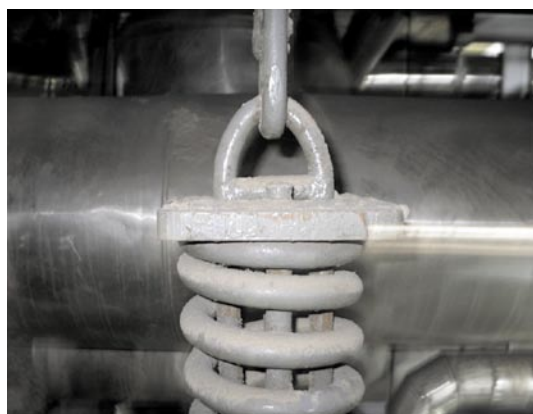
- ◆ nieuwzględnianie wielkości przemieszczeń ciepłych rurociągu przy montażu wieszaków sprężynowych może prowadzić do zablokowania się górnego talerzyka o poprzeczkę służącą do blokady zamocowania na czas próby wodnej; prowadzi to w konsekwencji do zablokowania zamocowania (rys. 13);

Rys. 13. Zablokowane zawieszenie sprężynowe, talerzyk zablokowany o poprzeczkę

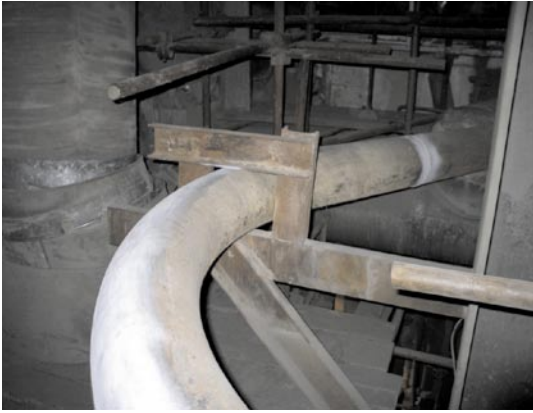
- ◆ pozostawienie blokad montażowych z okresu montażu (rys. 14) lub remontu rurociągu (rys. 15).

Rys. 14. Blokada montażowa pozostawiona przez ekipy blokujące rurociąg

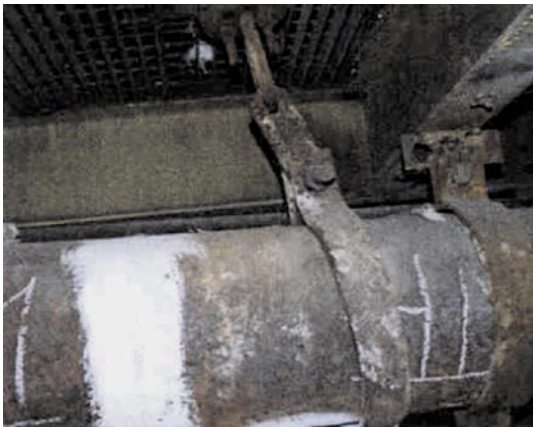
Rys. 15. Blokada montażowa pozostawiona przez ekipy remontowe – sąsiadujące z nią zamocowanie „wyłączone z pracy”

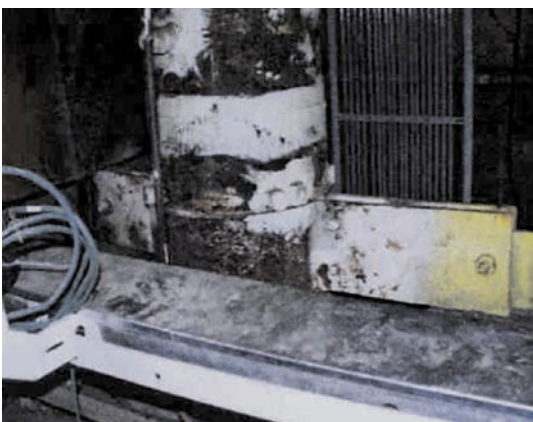
Rys. 16. Obejma pionowa o zbyt małej sztywności

Są to najczęściej obejmy o zbyt małej sztywności (nie-wzmocnione – rys. 16) i stoły kulowe podparć, które mają zbyt małe jezdnie (rys. 17).

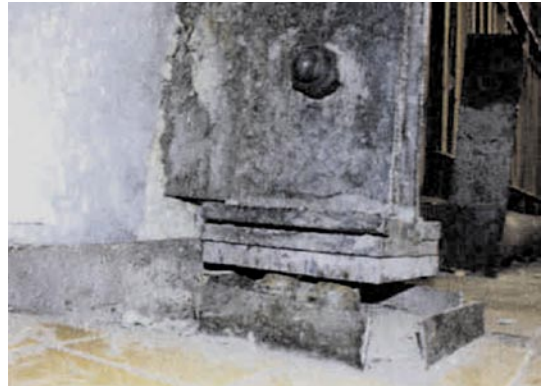
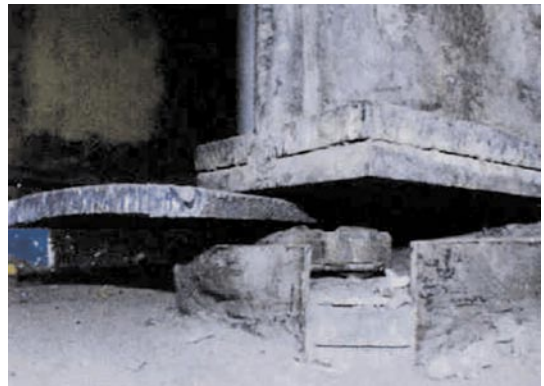
Rys. 17. Zbyt mała jezdnia dwukolumnowej podpory pionowej, która dodatkowo nie uwzględnia odchylenia rurociągu od pionu:  
a) zbyt mała powierzchnia jezdni powoduje wysuwanie się zespołu kulowego  
b) brak przegubu uchylnego dwukolumnowej podpory kulowej powoduje, że jedna ze stóp unosi się w górę o kilkanaście mm

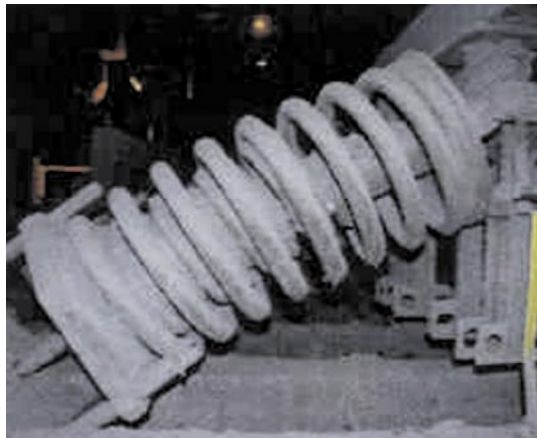
- ♦ zbyt mała odporność zamocowania na istniejące warunki pracy, a zwłaszcza na zapylenie (rys. 19).

Rys. 19. Wygięty zespół sprężyn (wewnętrzna i zewnętrzna) jednego ramienia zatartego zamocowania stałośiłowego-sprężynowego

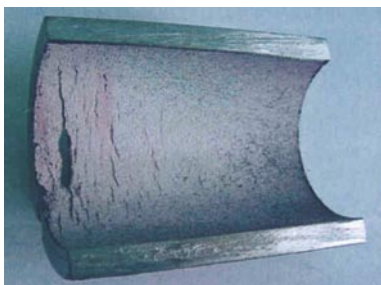
Uszkodzenia występują najczęściej na ścianach drugiego ciągu porażając dolne króćce rur umieszczonych na końcach komór (rys. 2a).

Rys. 2a. Pęknięcia poprzeczne na powierzchni wewnętrznej króćców skrajnych

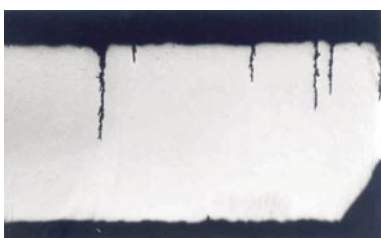
Nieszczelności w postaci obwodowych pęknięć biorą początek na powierzchni wewnętrznej króćca w pobliżu spoiny łączącej króciec z komorą (rys. 2b) i są wypełnione produktami korozji. Rozprzestrzenianie się pęknięć zachodzi przeważnie przez ziarno (rys. 2.c), na powierzchni wewnętrznej widoczna wyraźna deformacja plastyczna ziarna (rys. 2d).

Rys. 2b. Przekrój poprzeczny przez pęknięcie, pow. 20x

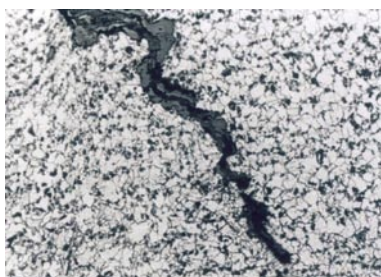
Rys. 2c. Rozprzestrzenianie się pęknięć, pow. 100x

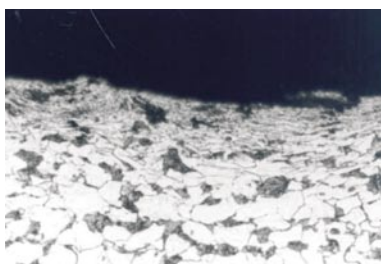
Rys. 2d. Odkształcenie struktury na powierzchni zewnętrznej, pow. 200x

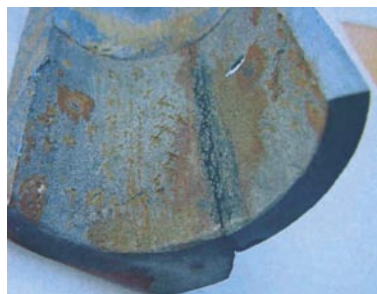
Uszkodzenia występują na rurach komory paleniskowej w strefie palników oraz rzadziej w drugim ciągu w okolicy naroży. Nieszczelności w postaci siatki podłużnych pęknięć w miejscu mocowania płyt (rys. 3a) biorą początek na powierzchni wewnętrznej po stronie ogrzewanej i są wypełnione produktami korozji. Rozprzestrzenianie się pęknięć zachodzi przeważnie przez ziarno (rys. 3b).

Rys. 3a. Pęknięcie podłużne w rejonie płyty

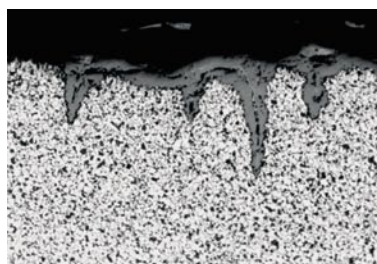
Rys. 3b. Pęknięcia wzdłużne na powierzchni zewnętrznej wypełnione tlenkami, pow. 200x

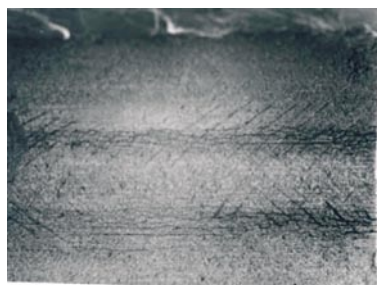
Na powierzchni wewnętrznej nawet nieuszkodzonych rur występują poślizgowe linie Lüdersa (rys. 3c), które jak wiadomo zazwyczaj powstają pod wpływem miejscowego odkształcenia plastycznego metalu przekraczającego granicę plastyczności i układają się równoległe do kierunku maksymalnych naprężeń statycznych. Podobne uszkodzenia występują na spoinach płyt łączących ściany w narożach i na stropie.

Rys. 3c. Linie poślizgu na powierzchni wewnętrznej

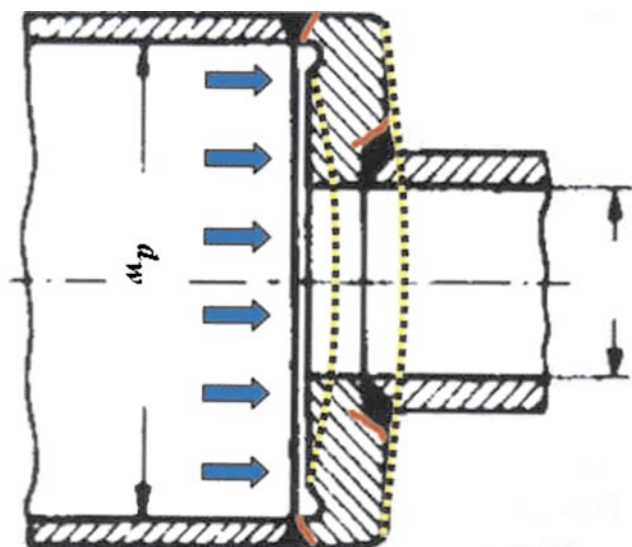
Rys. 1. Dno płaskie z rowkiem odciążającym występowanie uszkodzeń oraz odkształcenie [2]

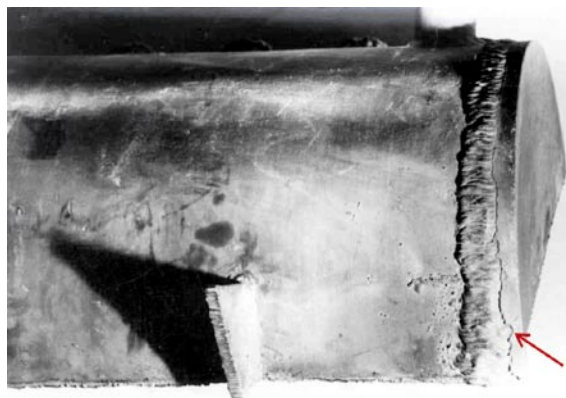
Polskie doświadczenia z podobnymi uszkodzeniami sięgają lat 70. i 80. W szeregu elektrowniach ówczesnego *Południowego Okręgu Energetycznego* miały miejsce podobne przypadki uszkodzeń komór o średnicy powyżej 350 mm z płaskimi dnami i rowkami odciążającymi. Po wnikliwej analizie zaistniałych przypadków stwierdzono, że pęknięcia brały swój początek na powierzchni wewnętrznej w strefie wpływu ciepła po stronie spoina/dno (rys. 2).

Rys. 2. Komora wylotowa przegrzewacza pary wtórnej II° kotła OP-650k. Deformacja denka z pęknięciami spoiny obwodowej spowodowana naprężeniami zmiennymi.

Czas pracy do wystąpienia uszkodzenia 25 000 h [2]

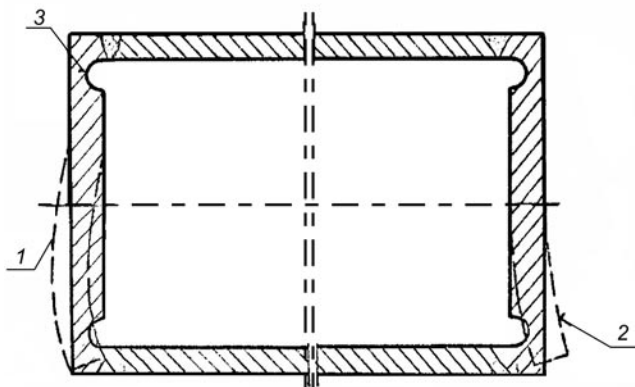
Pęknięcia przebiegały obwodowo wzdłuż spoiny powodując nieszczelność oraz na dnie rowka odciążającego, aż do całkowitego odpadnięcia dna. Wykonane wówczas obliczenia wskazywały jednoznacznie na wielokrotne przekroczenia naprężeń dopuszczalnych w obszarze rowka odciążającego. W tego rodzaju przypadkach na powierzchni zewnętrznej uwiadczniały się odkształcenia (rys. 3), a nawet pęknięcia (rys. 4).

Rys. 3. Uszkodzenia i odkształcenia denek [2]

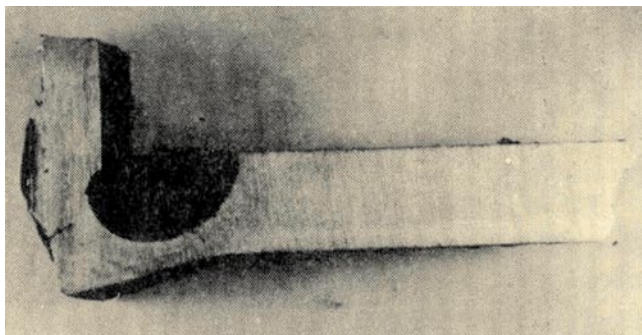
Rys. 4. Komora wylotowa przegrzewacza pary kocioł OP-650k. Deformacja denka z pęknięciami spoiny obwodowej spowodowana naprężeniami zmiennymi.

Czas pracy do wystąpienia uszkodzenia 25 000 h [2]

Wykryte deformacje o wielkości przekraczającej dopuszczalną oraz pęknięcia dyskwalifikowały denka do dalszej pracy. Na ich miejsce zabudowywano nowe, wykonane zgodnie z przepisami UDT (płaskie z wyobleniem).
