Mgr inż. Ewa Zbroińska-Szczuchura

PRO NOVUM — Katowice

Erozja korozyjna rurek skraplacza od strony wody chłodzącej

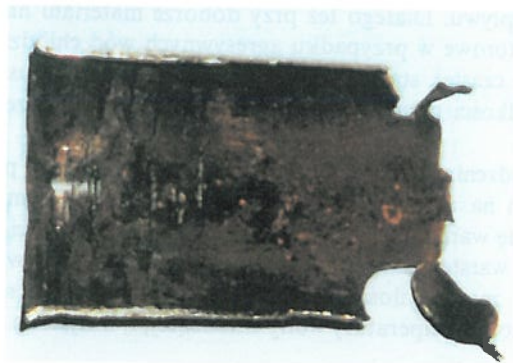
Uszkodzenia erozyjno-korozyjne są ograniczone przede wszystkim do obszarów wlotu pierwszej i drugiej trasy wodnej, jak też do oddziaływania strumienia wody w miejscach z płaskimi wżerami korozyjnymi. Uszkodzenia erozyjne powstają na wewnętrznej powierzchni rur kondensatorowych. Występują one w postaci pól porażonych punktowymi ubytkami nie pokrytymi warstwą ochronną (rys. 1 i 2), pod którymi metal ulega nieznacznej deformacji (rys. 3). Intensywność niszczenia i rozmieszczania uszkodzeń rurek kondensatora na skutek działania korozji erozyjnej zależy od charakteru przepływu wody w komorach wodnych kondensatorów, zmiany charakteru przepływu wody chłodzącej na wejściu do rurki, jak również od ilości wżerów korozyjnych lub osadów stanowiących przeszkodę w przepływie wody w komorze i rurkach oraz od rozmiarów pęcherzyków powietrza i ich liczby w wodzie.

Rys. 1. Typowe uszkodzenie erozyjne wlotów rurek mosiężnych

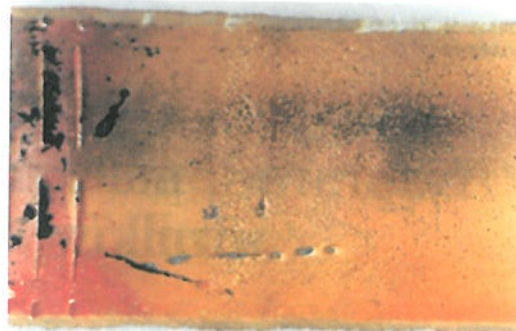
Rys. 2. Porażone pole z ubytkami erozyjnymi oraz brakiem warstewki ochronnej (pow. 2x)

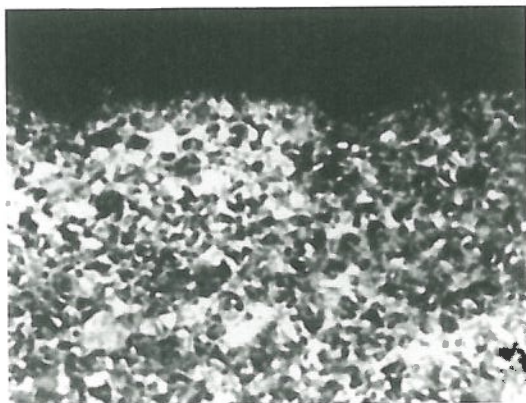
Podczas wejścia wody do rurki następuje zwężenie strugi i tworzenie się zawirowań, przy czym zawarte w wodzie pęcherzyki powietrza niszczą warstwą ochronną (rys. 3). W ślad za ciągłym odrywaniem się warstewki postępuje intensywne niszczenie metalu, a mieszanina wodno-powietrzna działa na warstwę ochronną i produkty korozji jak piana flotacyjna, odrywając je z powierzchni metalu.

Rys. 3. Nieznaczny zgniot metalu na dnie ubytku erozyjnego, przekrój poprzeczny (pow. 100x)
