# Przyczyny nieszczelności rurociągu wody amoniakalnej w obszarze połączeń spawanych

Causes of pipeline leakage ammonia water near to welded joints

The article presents the results of tests conducted to determine the causes of cracking of ammonia water pipe made of steel P235GN. Studies show that the cause of cracks near to welded joints is intergranular corrosion by the action of aggressive environment (iron sulfide). It is found that an additional reason could be the lack of preheating and annealing of welded joints.

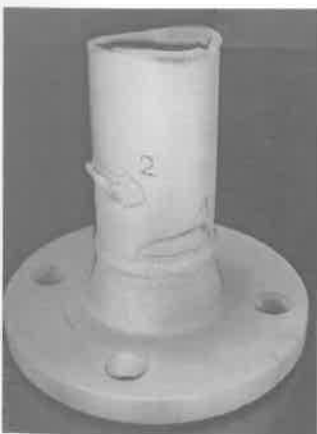
- króćcach do pomiarów AKPiA (rys. 1 i 2),
- spawanych kolanach segmentowych (rys. 3),
- odcinkach prostych w strefie spoin kątowych, tzw. boczników (rys. 4).

**Rys. 1.** Połączenie czołowe z kołnierzem  
**Fig. 1.** The butt joint with flange

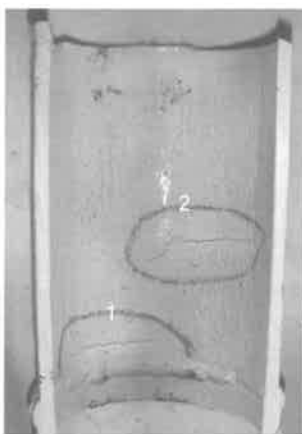
**Rys. 2.** Obwodowe pęknięcia rurociągu od strony wewnętrznej w pobliżu spoin obwodowych (1) i pachwinowych (2)  
**Fig. 2.** Circumferential cracks on the inner side of the pipeline near the butt circumferential joints (1) and fillet weld (2)

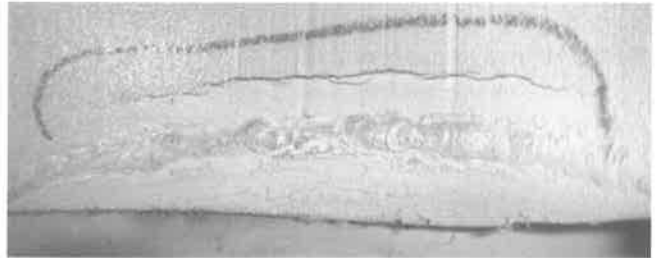
**Rys. 3.** Kolan segmentowe, pęknięcie w okolicy spoiny czołowej  
**Fig. 3.** Knee segment, rupture near to a butt weld

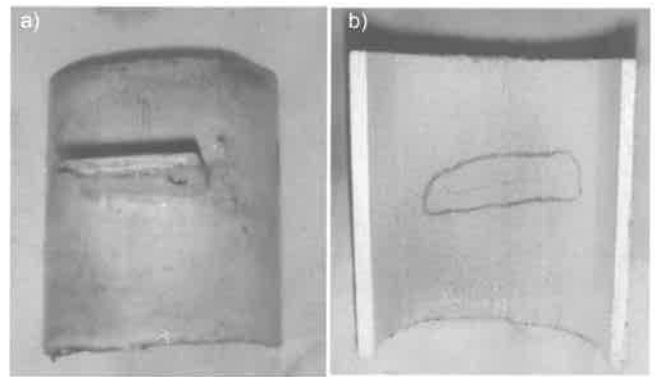
**Rys. 4.** Napoina pachwinowa bocznika do galvanicznego łączenia elementów rurociągu (a) i pęknięcia obwodowe pod bocznikiem (b).  
**Fig. 4.** Padding weld on the shunt to galvanic joining of elements of the pipeline (a) and circumferential cracks in a shunt (b)

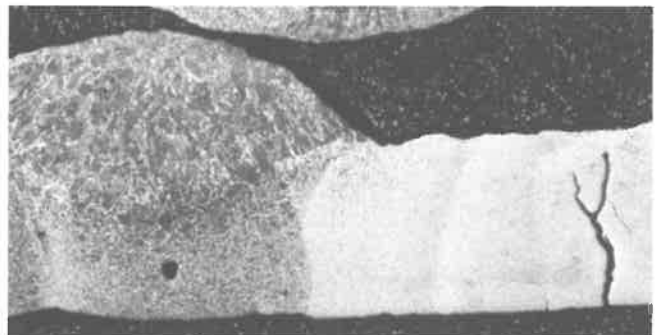
- pęknięcia w rejonie spoin obwodowych występują w znacznej odległości od połączenia spawanego (rys. 5),

**Rys. 5.** Połączenie kołnierzowe – pęknięcia od strony wewnętrznej  
**Fig. 5.** Flange joint – cracks on the inside

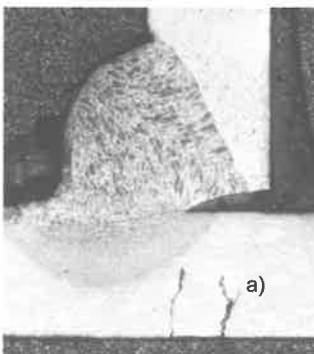
- pęknięcia pod spoiną pachwinową bocznika umiejscowione są poza strefą wpływu ciepła (SWC) (rys. 6).

**Rys. 6.** Połączenie bocznika z rurą – pęknięcia od strony wewnętrznej  
**Fig. 6.** The joint of shunt and pipe – cracks on the inside

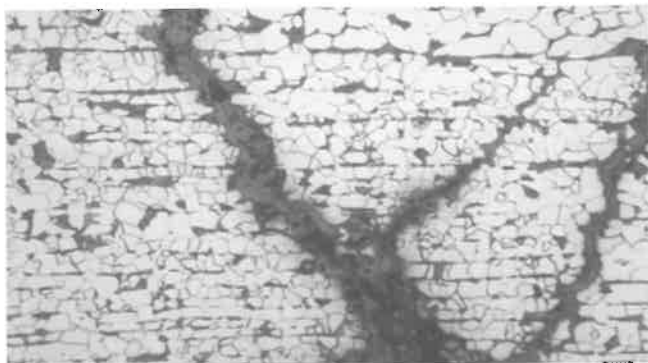
Badania metalograficzne wykonano na przekrojach poprzecznych pęknięć oraz spoin. W wyniku badań stwierdzono, że w rejonie wszystkich pęknięć struktura metalu jest ferrytyczno-perlityczna z wyraźną

pasemkowatością (rys. 7), a pękanie ma charakter międzyziarnowy (rys. 8).

Rys. 7. Fragment a z rys. 6, pow. 100 x  
Fig. 7. Fragment a z fig. 6, magn. 100 x

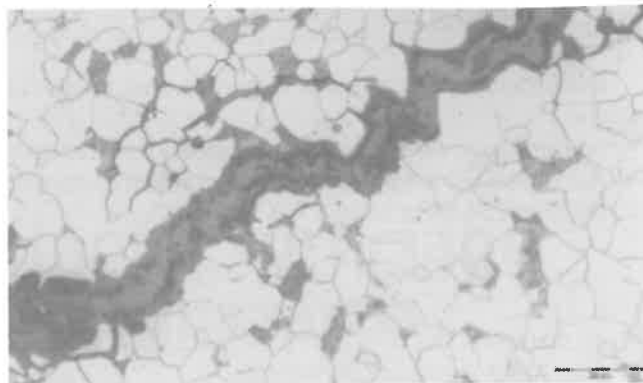
Rys. 8. Pęknięcie przebiegające po granicach ziarn  
Fig. 8. Crack extending on the grain boundaries

Wszystkie pęknięcia przebiegały między ziarnami (charakter międzykrystaliczny) i były powodowane korozją międzykrystaliczną, która występuje w przypadku:

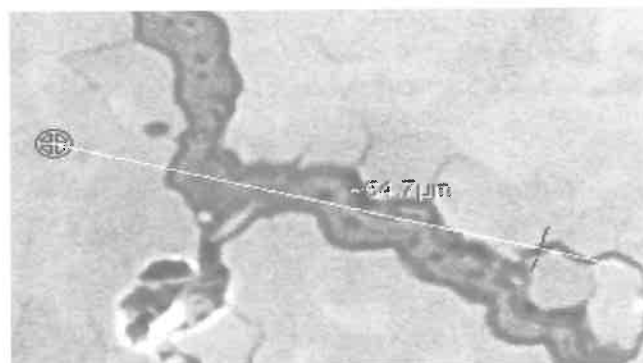
Sprawdzono metodą punktową skład chemiczny osadu pobranego z pęknięcia. W wyniku badania stwierdzono obecność znacznej ilości związków siarki (rys. 9).

Rys. 9. Miejsca badań punktowych osadów w pęknięciach  
Fig. 9. Location of point of sediment in the cracks
