Mgr inż. Ewa Zbroińska-Szczuchura

Pro Novum — Katowice

Przyczyny uszkodzeń otworów rur opadowych walczaków w niektórych typach kotłów

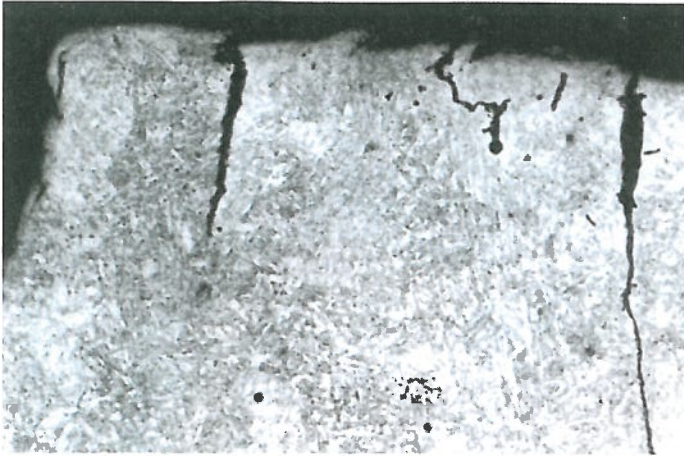
Rys. 4. Szczegół z rysunku 3; w rejonie złomu widoczne liczne pęknięcia o charakterze śródziarnowym

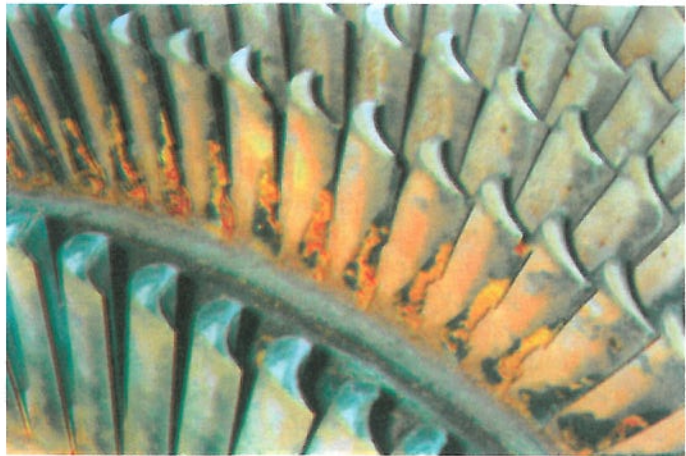
Rys. 5. Znaczące ubytki korozyjne na wylotowych krawędziach łopatek (czas pracy do powstania uszkodzenia kilkanaście dni)

łopatkach w nieustalonych stanach pracy turbiny. Korozyjna agresywność osadów zależy od ich rozpuszczalności w wodzie i agresywności składników.

W przypadku nawilgocenia osadów (rozruchy, odstawienia, postoje) ich agresywność wzrasta. Dotyczy to zwłaszcza soli sodowych, a przede wszystkim chlorków i wodorotlenków. W miarę wzrostu stężenia chlorków korozja wżerowa obejmuje całą powierzchnię, a intensywność zmęczenia korozyjnego nasila się. Uważa się, że istnieje krytyczna zawartość chlorków w osadzie, po której przekroczeniu zachodzą procesy korozyjne. Jeżeli obecności wilgotnych agresywnych soli towarzyszą nadmierne naprężenia dynamiczne łopatek, to mogą zaistnieć warunki do wystąpienia uszkodzeń o charakterze zmęczenia korozyjnego. Zapobieganie tego rodzaju uszkodzeniom polega na:

- utrzymaniu właściwej czystości pary,
- konserwacji turbiny w czasie postoju dłuższego niż 10 dni.

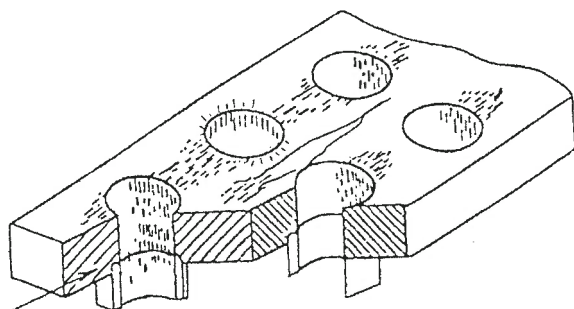
Do często występujących wad powstałych w czasie pracy walczaka należą uszkodzenia otworów rur opadowych. Pęknięcia z reguły biorą początek na krawędzi otworów, rozprzestrzeniają się promieniście po ściance walczaka oraz w głąb otworu, aż do przyspawanych króćców włącznie (rys. 1 i 2). Wymiary pęknięć (długość, głębokość) narastają w miarę zbliżania się otworów do dolnej tworzącej walczaka. Pęknięcia mogą być różnie ukierunkowane w stosunku do osi walczaka. Często otaczają strefę maksymalnych, rozciągających naprężeń od ciśnienia, a niekiedy układają się równomiernie na całym obwodzie lub porażają mostki. Wszystkie uszkodzenia są wypełnione tlenkami. Szerokość pęknięć zmienia się, a przyczyną ich powstania jest zmęczenie korozyjne (rys. 3). Pęknięciom, szczególnie często na ściankach otworów, towarzyszą wżery.

Rys. 2. Rozmieszczenie pęknięć w otworach i wokół nich

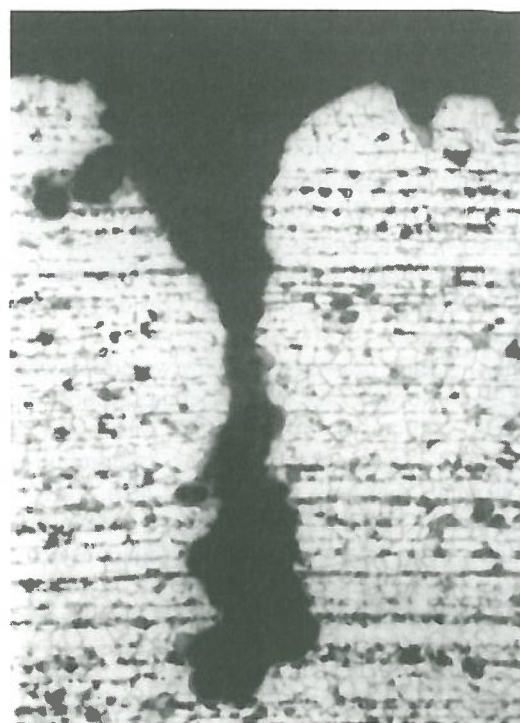
Rys. 3. Charakter pęknięcia biorącego początek na krawędzi, widoczne liczne wżery na powierzchni wewnętrznej walczaka
