Paweł Gawron, Filip Klepacki
Pro Novum

Trwałość wybranych elementów kotłów w warunkach współspalania biomasy

Durability of boiler components in co-firing conditions

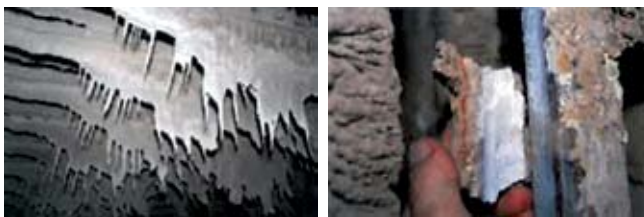
Rys. 1 – 2

Sytuacja ta ulega zdecydowanej zmianie w warunkach niedoboru tlenu oraz w momencie narastania grubych warstw osadów na powierzchniach rur (jak ma to miejsce przy spalaniu niskoemisyjnym i spalaniu biomasy) – rysunki 1 – 2.

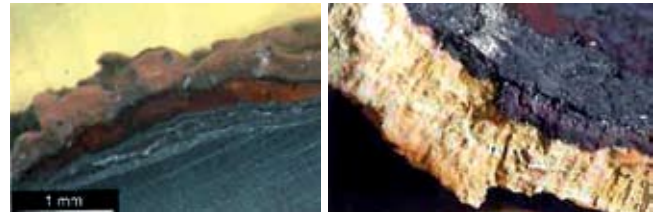
Rys. 3 – 4

postęp korozji możemy mieć do czynienia z zamkniętym cyklem chlorowym którego efektem będzie bardzo szybki proces „spalania” żelaza w chlorze i degradacji materiału rur, którego szybkość może dochodzić do 2 mm/1000 h. Na rysunkach 3 – 4 przedstawiono widok osadów, produktów wysokotemperaturowej korozji chlorkowej. Patrząc od powierzchni rury widoczne produkty korozji żelaza (chlorki, siarczki żelaza), czerwono-brązowe warstwy tlenkowe (tlenki żelaza) oraz jasna warstwa innych osadów.

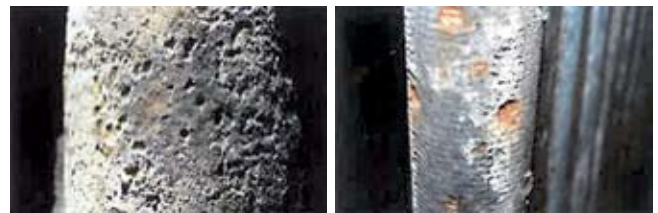
Rys. 5 – 6

Oprócz bezpośredniej reakcji żelaza z gazowym chlorem, w przypadku obecności w osadach bezpośrednio przylegających do powierzchni rur związków tworzących z żelazem niskotopliwe eutektyki (np., $ZnCl_2$ -KCl 250 – 262°C; $ZnCl_2$ -KCl-PbCl₂ 275°C; KCl-ZnCl₄-K₂SO₄-ZnSO₄ 292°C), proces korozyjny może ulegać dalszej, znacznej intensyfikacji (rys. 5 – 6).

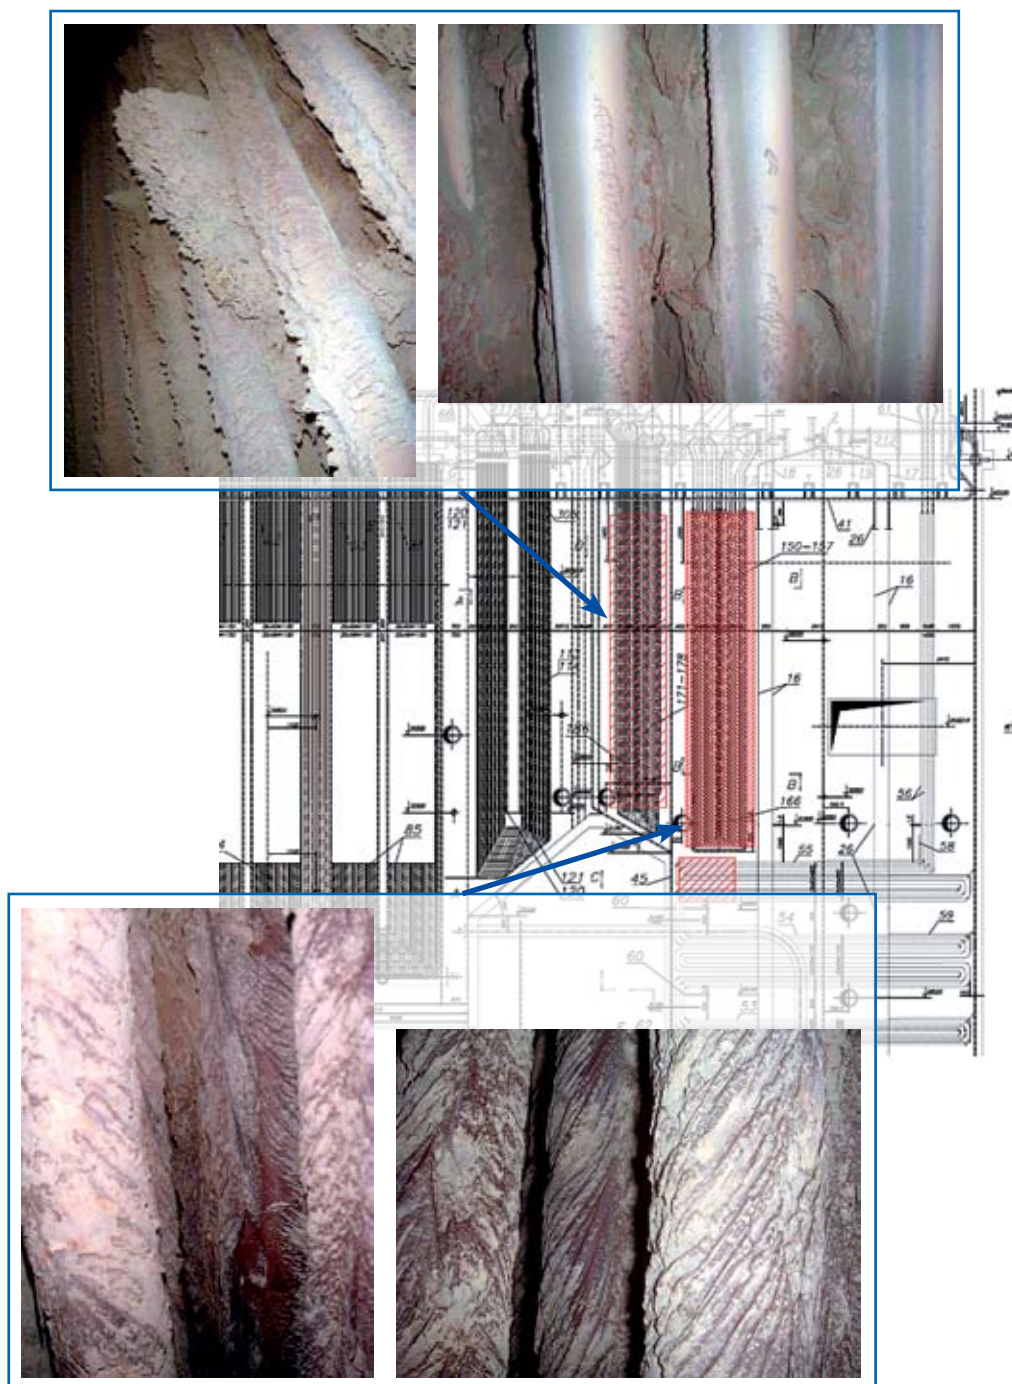
Nadmierne szlakowanie dotyczyło głównie końcowego i pośredniego przegrzewacza pary wtórnej. Na rysunku 7 przedstawiono powierzchnie ulegające nadmiernemu szlakowaniu. Gęstość zakreskowania oznacza intensywność szlakowania. Największe zanieczyszczenie powierzchni prowadzące niemal do całkowitego ograniczenia przepływu spalin dotyczyło przegrzewacza pośredniego. Wynikało to z małej podziałki ustawienia wężownic przegrzewacza wynoszącej 75 mm co powoduje, że prześwit pomiędzy rurami wynosił zaledwie 37 mm. Dodatkowo stwierdzono

w osadach znaczne ilości glinokrzemianów związanych z sodem i potasem, które obniżają temperaturę mięknienia tych związków powodując wzrost aglomeracji kolejnych warstw osadów.

Rys. 7. Powierzchnie ulegające największemu szlakowaniu

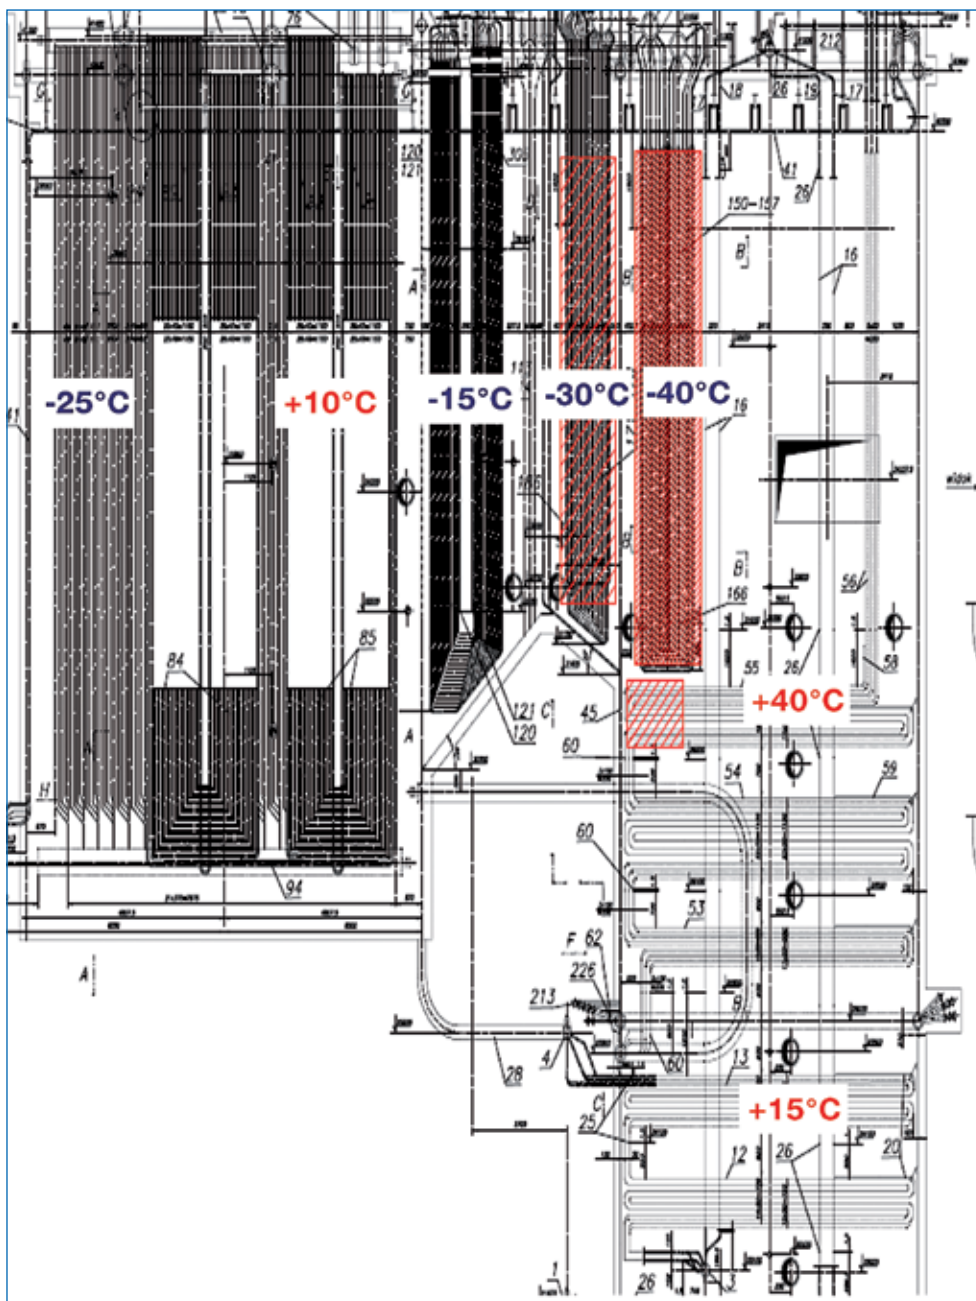
Takie warunki pracy powodują, że trwałość węzownic przegrzewacza konwekcyjnego znacznie spada prowadząc do jego przedwczesnej wymiany. Orientacyjne zmiany temperatur metalu węzownic po modernizacji przedstawia rysunek 9.

Rys. 9. Zmiany temperatur metalu węzownic po modernizacji

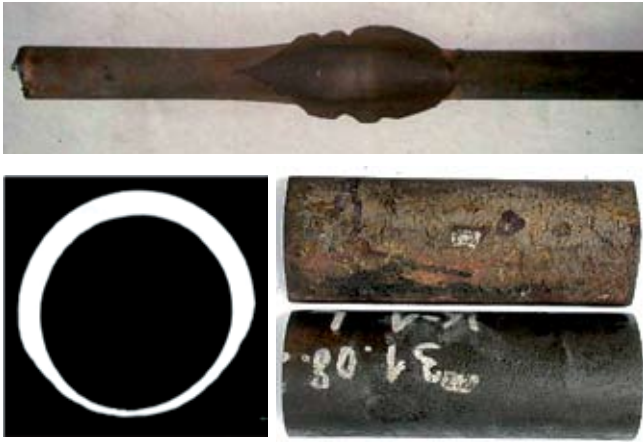
Rys. 14. Uszkodzona rura parownika

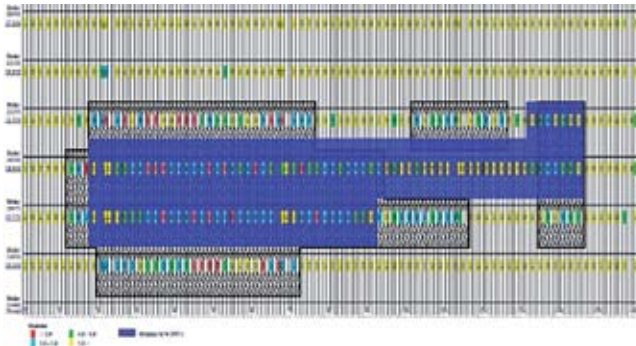
Rys. 15. Obraz ekranu tylnego
(niebieskie pole – obszar wymiany w 2008 r.,
czarne zakreskowanie – obszar wymiany w 2011 r.)

Ponadto wykonane analizy wyników pomiarów grubości i zakresu wymian rur ekranowych z poprzednich lat oraz z remontu w 2011 roku (rys. 15 – 17) wykazują znaczny wzrost tempa ubytku grubości ścianek rur w ostatnim okresie. Średnie tempo ubytku grubości ścianki przed 2008 rokiem wynosiło $\Delta g \approx 0,4 \text{ mm}/10\,000 \text{ h}$, natomiast w okresie od 2008 roku do 2011 roku wyniosło $\Delta g \approx 1,2 \text{ mm}/10\,000 \text{ h}$. Skutkiem przyspieszonej korozji był wzrost zakresu wymian rur ekranowych o ok. 35% w stosunku do remontu w 2008 roku (w 2011 roku częściowo wymieniono nawet te które były wymieniane w 2008 roku – rys. 17).

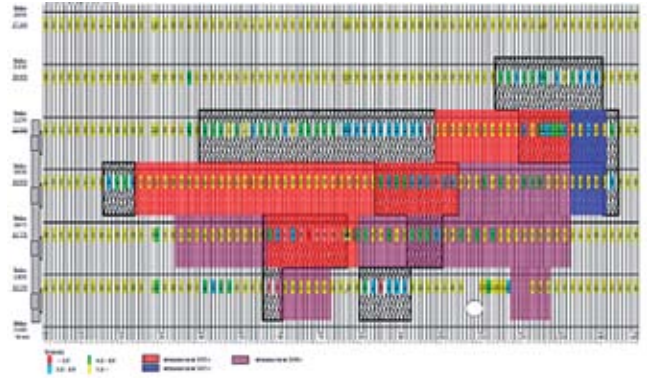
Rys. 16. Obraz ekranu lewego
(niebieskie pole – obszar wymiany w 2008 r.,
czarne zakreskowanie – obszar wymiany w 2011 r.)

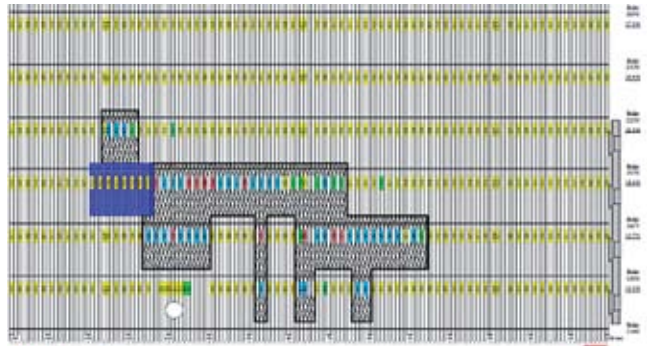
Rys. 17. Obraz ekranu prawego
(niebieskie pole – obszar wymiany w 2008 r.,
czarne zakreskowanie – obszar wymiany w 2011 r.)

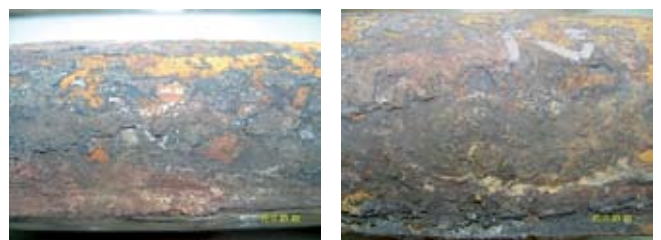
Rys. 18 – 19

Powierzchnia rur od strony ogniowej z kotła nr 1 pokryta była warstwą łuskowatych osadów o zróżnicowanej barwie od żółtego do ciemno – brązowego. Osady dość luźno związane z materiałem rury, odpadające pod lekkim naciskiem mechanicznym (rys. 18 – 19). Powierzchnia pod osadami pokryta gęstą siatką ubytków korozyjnych o zróżnicowanej powierzchni i głębokości. Z uwagi na ilość wskazań korozyjnych, wzajemnie się przenikających, uszkodzenie miało charakter powierzchniowy (rys. 20 – 21).

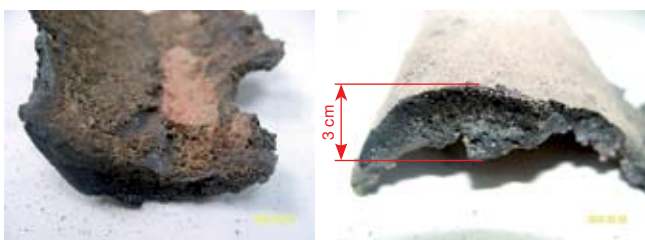
Rys. 22 – 23

W pasach ekranów pokrywających się z miejscami uszkodzeń stwierdzono również występowanie charakterystycznych osadów – spieków pokrywających w wybranych obszarach powierzchnie rur ekranowych. Osady miały postać bardzo grubych łusek, o grubości dochodzącej do 3 cm, dość gładkich na powierzchni zewnętrznej, silnie porowatych w obrazie przekroju poprzecznego i wielobarwnych o złożonej morfologii bezpośrednio przy powierzchni rur (rys. 22 – 23).

Głównym składnikiem spieku (jak na rys. 22 – 23) były związki krzemu, żelaza oraz wapnia z domieszką fosforu i siarki. Pomimo barwy spieku wskazującej na obecność węgla (przeważający kolor czarny) to jego zawartość w osadzie była niewielka.

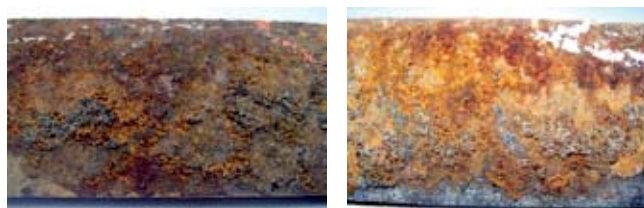
Rys. 24 – 25

Na rysunkach 24 – 25 przedstawiono stan powierzchni zewnętrznej rur z kotła nr 2. Powierzchnia rur pokryta warstwą porowatych osadów o zróżnicowanej barwie. Osady o zdecydowanie mniejszej grubości i większej spójności z podłożem niż w przypadku rur z kotła bloku nr 1. Pod osadami siatka przenikających się ubytków korozyjnych o zmiennej głębokości.

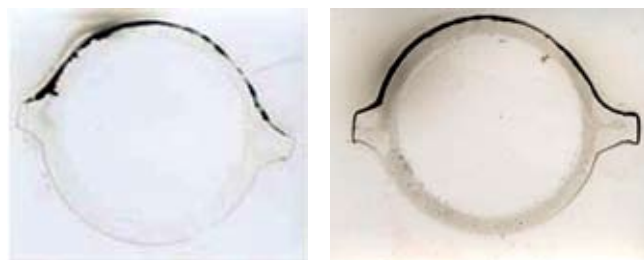
Rys. 26 – 27

(atmosfera redukcyjna) na pograniczu osad-metal od strony komory paleniskowej. Fotografia stykowa pokazuje asymetryczny układ ubytków grubości ścianki – większy stopień pocienienia po stronie przeciwnej do kierunku wiru palnikowego. Asymetryczny charakter uszkodzenia (ubytku grubości) bardziej widoczny na rurach z kotła nr 1 (rys. 26 – 27).
