Pomiary drgań rurociągów ciepłowniczych

Vibration Measurements of District Heating Pipelines

The measurements of vibrations of heating pipelines made at the request of Veolia Energia Warszawa at the end of 2016 by Energomontaż showed that the pipeline failure may generate an individual frequency in the signal of the analyzed vibrations.

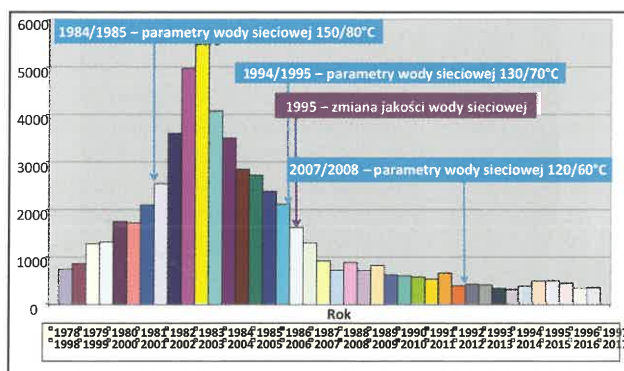
Rys. 1. Liczba awarii w.s.c w latach 1978–2017
 Fig. 1. Number of Warsaw district heating system failures during 1978–2017

Na rysunku 1 przedstawiono liczbę awarii w w.s.c w zależności od zmian parametrów i warunków pracy sieci.

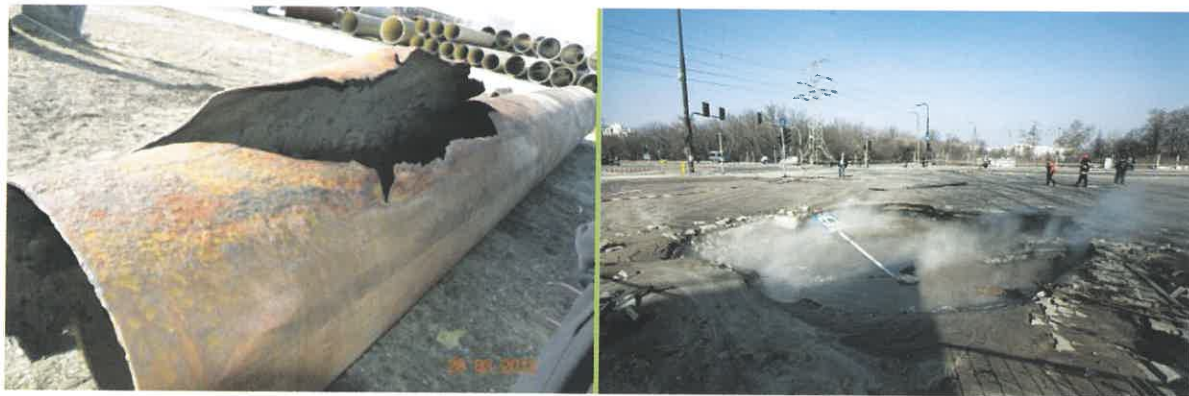
Rys. 3. Awaria rury przewodowej DN1000, zamknięcie na kilka miesięcy jednego ze strategicznych skrzyżowań w mieście
 Fig. 3. Failure of a DN1000 pipeline, a strategic crossroads was closed for a few months

Następstwa wystąpienia awarii sieci ciepłowniczej (przykładowe – przedstawione na rysunkach 2-4) powodują konieczność podejmowania działań mających na celu stworzenie narzędzi umożliwiających wczesne wykrywanie awarii. W przypadku małego wycieku, który nie powoduje widocznych objawów, takich jak zalanie ulicy czy wypływ pary wodnej z komór, wykrycie nieszczelności jest bardzo trudne. Firma Veolia Energia Warszawa, właściciel w.s.c., prowadzi wiele działań zmierzających do poprawy niezawodności i bezpieczeństwa dostaw ciepła do odbiorców. Jednym z tych działań jest poszukiwanie metod detekcji ubytków wody sieciowej.

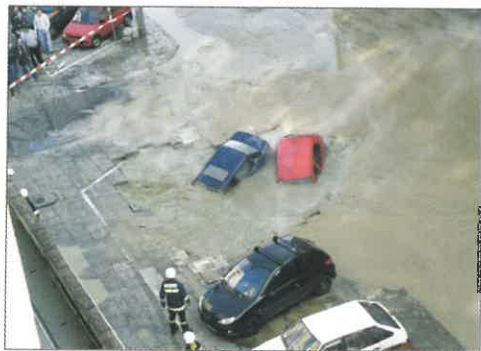
Rys. 4. Awaria rury przewodowej DN500, zniszczenie samochodów zaparkowanych w pobliżu miejsca awarii
 Fig. 4 Failure of a DN 500 pipeline, destruction of cars parked near the failure

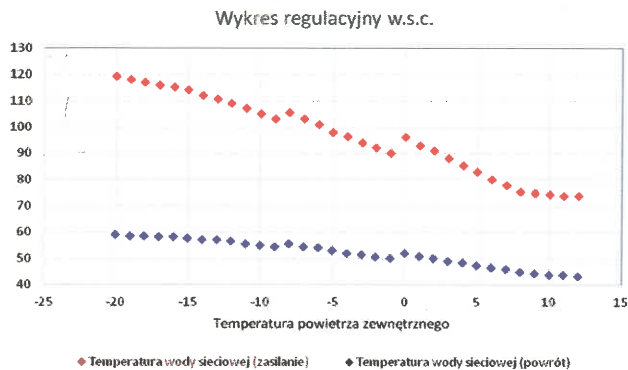
Rys. 5. Wykres regulacyjny w.s.c.
Fig. 5. Regulation chart for warsaw district heating system

W pierwszym etapie prac wybrano 24 punkty pomiarowe zlokalizowane w 24 komorach. Ze względu na zmiany temperatury wody sieciowej (rys. 5 – wykres regulacyjny w.s.c.) oraz różnice ciśnienia w ciągu roku (do 1,35 MPa w sezonie zimowym i 0,8 MPa w sezonie letnim) zaplanowano wykonanie pomiarów w trzech różnych okresach eksploatacji sieci ciepłowniczej – jesiennym, zimowym i letnim.

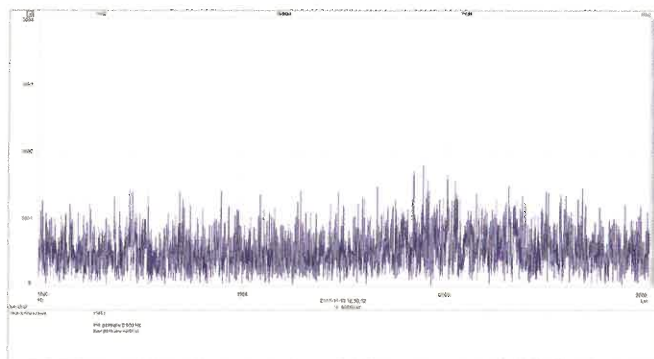
Rys. 6. Typowe widmo drgań mierzone w paśmie częstotliwości szerokości 1500 Hz
Fig. 6. Bandwidth 1,500 Hz typical vibration spectrum

- pasmo niskich częstotliwości z zakresu do 100 Hz – wymuszenia od ruchu ulicznego – z różnym nasileniem i chwilowymi wartościami zależnymi od chwilowego natężenia ruchu ulicznego,
- drgania o częstotliwości ok. 8 850 Hz,
- drgania o częstotliwości ok. 17 500 Hz.

Na rysunku 6 pokazano typowy przebieg widma drgań. W jednym z punktów pomiarowych wykryto wyraźnie

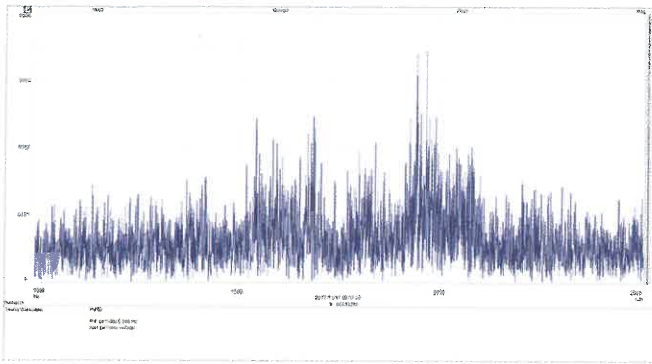
Rys. 7. Widmo drgań w paśmie częstotliwości szerokości 1500 Hz. Pomiary w miejscu awarii
Fig. 7. Bandwidth 1,500 Hz vibration spectrum. Measurement in place of leakage

inny przebieg widma drgań. Rysunek 7, skalowany identycznie, ma wyraźnie wyższe składowe drgań w dość szerokim zakresie częstotliwości.

W pobliżu miejsca tego pomiaru stwierdzono niewielki wyciek wody sieciowej z rurociągu. Ta awaria, podobnie jak stwierdzona w 2016 roku w trakcie pierwszych pomiarów, była przesłanką do tego, aby w drugim planowanym etapie badań skupić się na analizach wartości drgań w miejscach awarii sieci.

Od listopada 2017 roku wykonano pomiary drgań w komorach zlokalizowanych w pobliżu ośmiu awarii sieci ciepłowniczej. W każdym przypadku sygnały drgań poddano analizom widmowym z wykorzystaniem techniki FFT. W widmach drgań wyróżniono kilka pasm, niektóre z nich były powtarzalne i występujące prawie we wszystkich pomiarach. Po analizach widm mierzonych w miejscach awarii zauważono jednak, że nieszczelności instalacji pobudzają drgania w paśmie o szerokości 1500 Hz, jak to pokazano na rys. 7.
