Analiza stanu naprężeń i odkształceń metodą elementów skończonych (MES) w łopacie drugiego stopnia turbiny gazowej

Przedmiot analizy

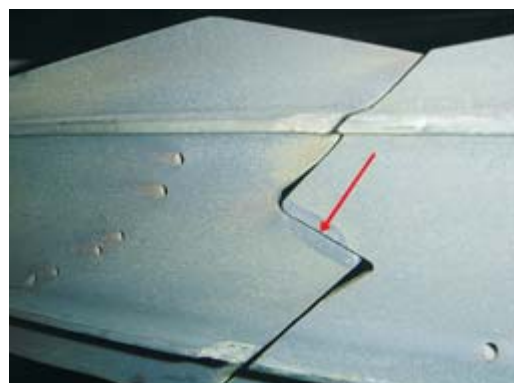
mi daszków łopatek a uszczelnieniami (rys. 1), a także odkształcenie plastyczne w miejscu kontaktu łopatek (rys. 2).

Rys. 2. Odształcenie plastyczne w miejscu kontaktu łopatek

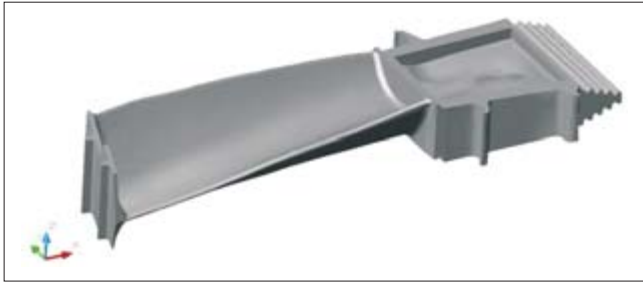
Do przygotowania modelu geometrycznego posłużyła jedna z rezerwowych łopatek drugiego stopnia. Ze względu na bardzo skomplikowany kształt łopatkę poddano komputerowemu skanowaniu.

W wyniku skanowania otrzymano tzw. chmurę punktów, z której następnie utworzono powierzchnie łopatki.

Domykając wszystkie powierzchnie uzyskano model geometryczny (CAD) łopatki do obliczeń (rys. 3).

Rys. 3. Model geometryczny łopatki drugiego stopnia turbiny gazowej

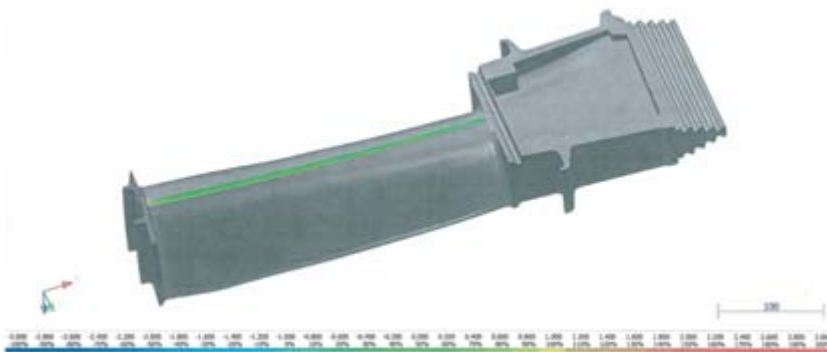
Na części wypukłej łopatki wykonano pomiary odkształcenia wzdłuż dwóch tworzących. W tym celu wykonano ponowną kontrolę bazowania łopatki w 14 punktach pomiarowych (rys. 18) i określono układ współrzędnych. Wyniki pomiarów odchyłek pierwszej tworzącej przedstawiono na rysunku 19. Maksymalna odchyłka pierwszej tworzącej wynosi 0,465 mm, a minimalna -0,523 mm. Skrajny wynik pomiaru o wartości 1,143 tej tworzącej należy zaliczyć już jako odchyłkę spodu daszka łopatki. Pomiarów pierwszej tworzącej wykonano w 68 punktach. Wyniki pomiarów odchyłek wzdłuż drugiej tworzącej po stronie wypukłej łopatki przedstawiono na rysunku 20. Pomiarów dokonano w 66 punktach. Maksymalna zarejestrowano odchyłka wyniosła -1,869 mm, a minimalna -2,447 mm [6].

Rys. 19. Wyniki pomiarów kontrolnych odkształcenia wzdłuż pierwszej tworzącej po stronie wypukłej łopatki
