Paweł Gawron, Filip Klepacki
Pro Novum

Trwałość wybranych elementów kotłów w warunkach współspalania biomasy

Durability of boiler components in co-firing conditions

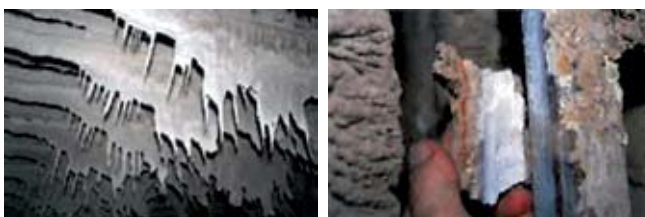
Rys. 1 – 2

Sytuacja ta ulega zdecydowanej zmianie w warunkach niedoboru tlenu oraz w momencie narastania grubych warstw osadów na powierzchniach rur (jak ma to miejsce przy spalaniu niskoemisyjnym i spalaniu biomasy) – rysunki 1 – 2.

Parametry fizykochemiczne pod osadami są zdecydowanie różne od występujących w przepływającym strumieniu spalin i w zależności od składu chemicznego osadów (chlor, metale alkaliczne, siarka) oraz ich morfologii w różnym stopniu mogą agresywnie oddziaływać na metal i warstwy ochronne.

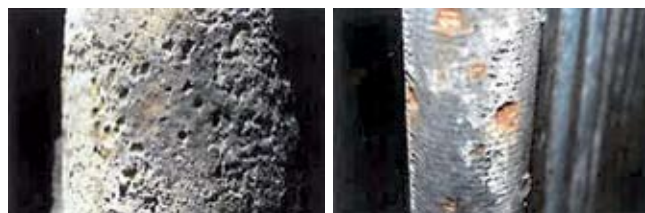
Rys. 5 – 6

Oprócz bezpośredniej reakcji żelaza z gazowym chlorem, w przypadku obecności w osadach bezpośrednio przylegających do powierzchni rur związków tworzących z żelazem niskotopliwe eutektyki (np., $ZnCl_2$ -KCl 250 – 262°C; $ZnCl_2$ -KCl-PbCl₂ 275°C; KCl-ZnCl₂-K₂SO₄-ZnSO₄ 292°C), proces korozyjny może ulegać dalszej, znacznej intensyfikacji (rys. 5 – 6).

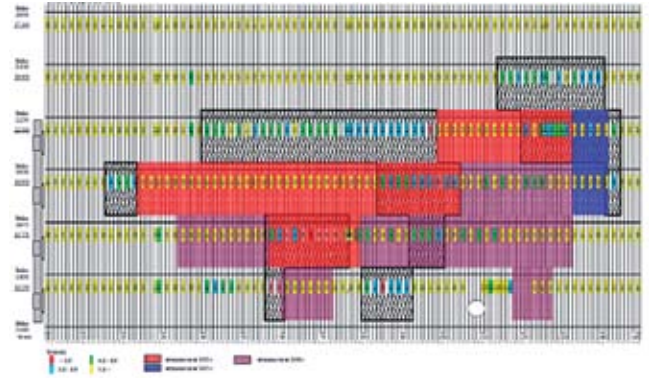
Rys. 16. Obraz ekranu lewego
(niebieskie pole – obszar wymiany w 2008 r.,
czarne zakreskowanie – obszar wymiany w 2011 r.)

Ponadto wykonane analizy wyników pomiarów grubości i zakresu wymian rur ekranowych z poprzednich lat oraz z remontu w 2011 roku (rys. 15 – 17) wykazują znaczny wzrost tempa ubytku grubości ścianek rur w ostatnim okresie. Średnie tempo ubytku grubości ścianki przed 2008 rokiem wynosiło $\Delta g \approx 0,4 \text{ mm}/10\,000 \text{ h}$, natomiast w okresie od 2008 roku do 2011 roku wyniosło $\Delta g \approx 1,2 \text{ mm}/10\,000 \text{ h}$. Skutkiem przyspieszonej korozji był wzrost zakresu wymian rur ekranowych o ok. 35% w stosunku do remontu w 2008 roku (w 2011 roku częściowo wymieniono nawet te które były wymieniane w 2008 roku – rys. 17).

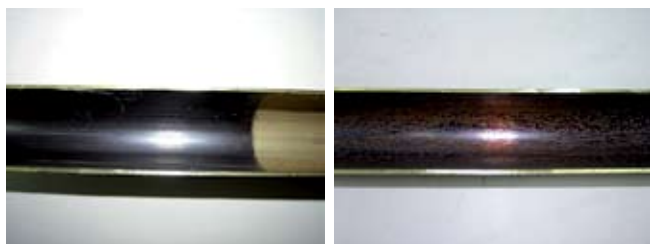
Rys. 26 – 27

Na rysunkach 26 – 27 przedstawiono przykładowy wygląd powierzchni wewnętrznej rurek miedzianych z wytworzoną warstwą ochronną (przy różnych parametrach procesu pasywacji).

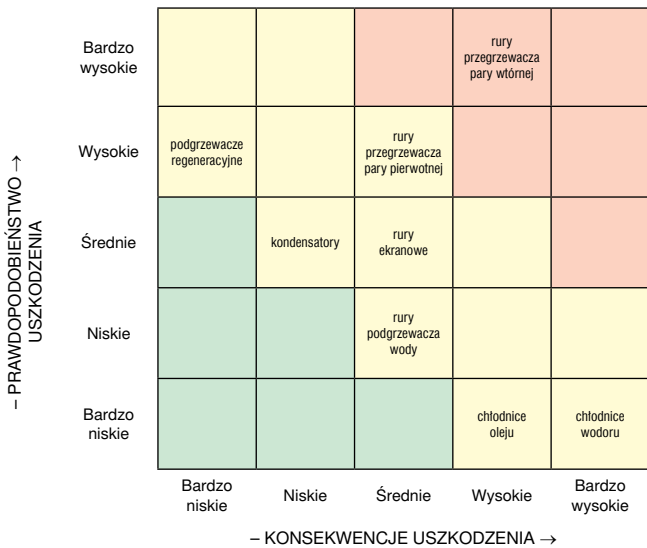
Rys. 2. Przykład macierzy ryzyka dla urządzeń/elementów ciśnieniowych w jednej z elektrowni

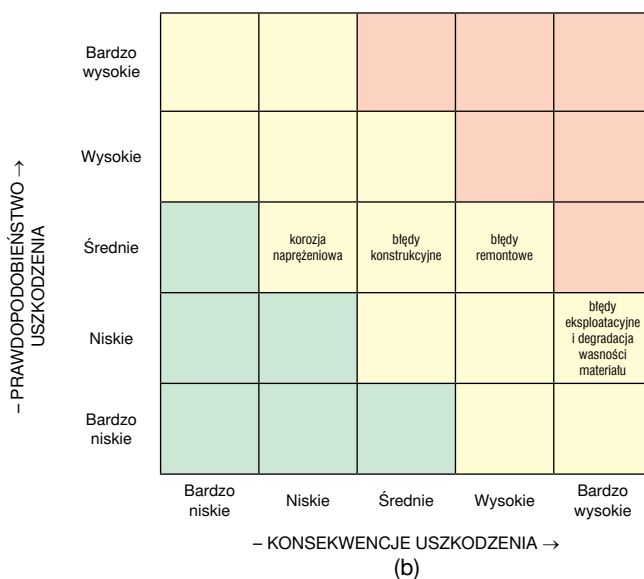
Rys. 4. Przykład macierzy ryzyka dla rur ekranowych (a) oraz walczaka (b) jednego typu kotłów z uwzględnieniem prawdopodobieństwa przyczyn pośrednich uszkodzeń

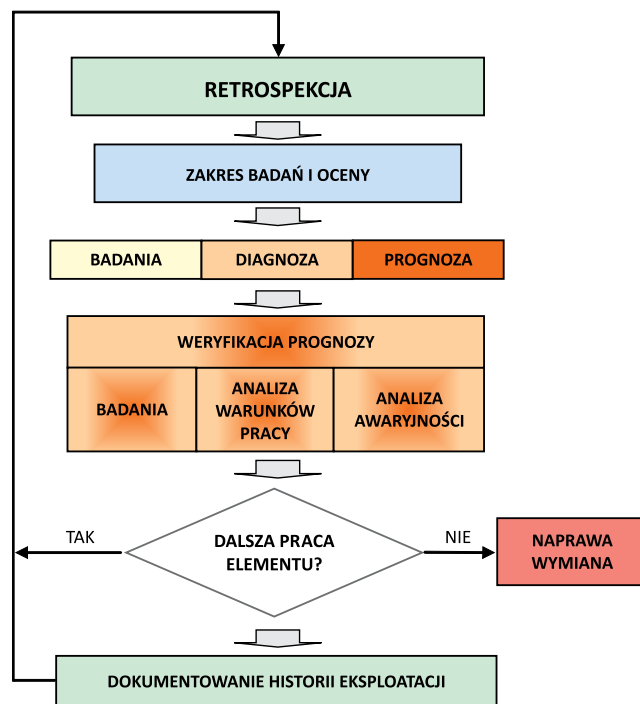
- wyników i poziomu diagnostyki,
- zakresów i poziomu remontów,
- warunków eksploatacji,
- stanu wiedzy nt. przyczyn uszkodzeń i możliwości (technologii) ich zapobiegania (rys. 6).

Rys. 6. Ocena prawdopodobieństwa uszkodzenia dla określenia ryzyka jako proces zintegrowany z eksploatacją urządzenia

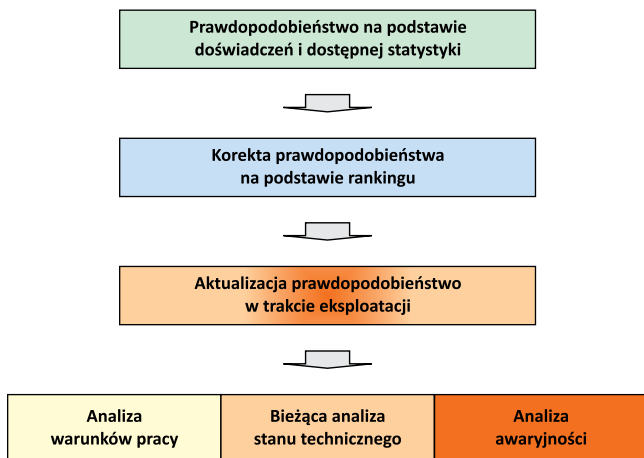
Rys. 7. Sposób określenia prawdopodobieństwa uszkodzenia
