## Diagnostyka kształtek zabudowanych na rurociągach energetycznych

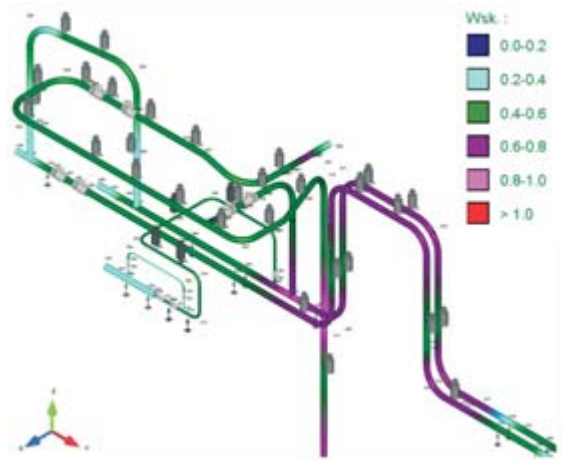
Na rysunku 1 pokazano rozkład naprężeń, a ściślej, rozkład ilorazu naprężeń zredukowanych i dopuszczalnych dla złożonego, kolektorowego układu rurociągów pary świeżej. Rurociąg został zaprojektowany prawidłowo i pomimo dużej gęstości nasycenia elementami o znacznej sztywności nie dochodzi do przekraczania naprężeń dopuszczalnych.

Rys. 1. Rozkład ilorazu naprężeń zredukowanych i dopuszczalnych w kolektorowym układzie rurociągów

Dobrze zaprojektowany rurociąg to bardzo istotny element warunkujący bezpieczną eksploatację rurociągów, ale niestety niewystarczający. Na jednym z trójników rurociągów pary świeżej w układzie kolektorowym (rys. 1) wykryto wskazanie powierzchniowe. Naprawa przez szlifowanie do 95% pierwotnej grubości ścianki nie dała rezultatu pozytywnego, a wręcz przeciwnie, wskazania zajęły znacznie większą powierzchnię niż poprzednio. Zalecono wymienić trójnik 350/350/350 przed upływem dalszych 6000 h pracy. Po wymianie trójnika przeprowadzono badanie niszczące, które ujawniło wadę odlewniczą zalegającą prawie w połowie grubości ścianki trójnika (rys. 7) [5]. Także wada materiałowa była powodem uszkodzenia czwornika na rurociągu pary świeżej [6].
