Mgr inż. Jerzy Dobosiewicz

Pro Novum — Katowice

Korozja mosiężnych rurek skraplaczy od strony pary wodnej

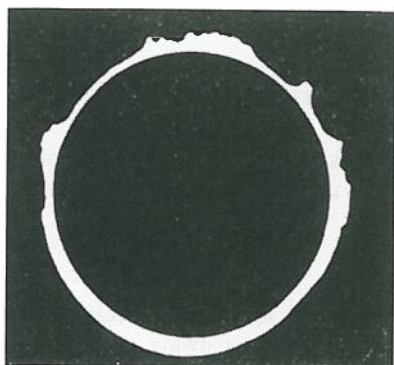
Rys. 2. Charakter ubytków na górnym obwodzie rurki (pow. 2x)

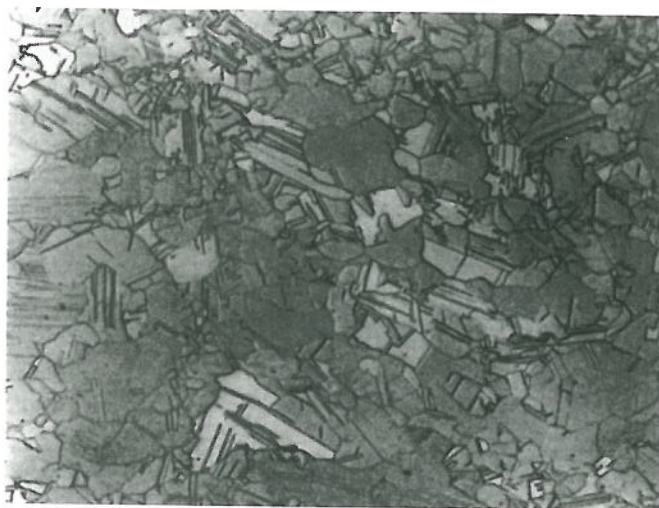
Rys. 3. Struktura stopu w okolicy ubytków korozyjnych (pow. 500x)

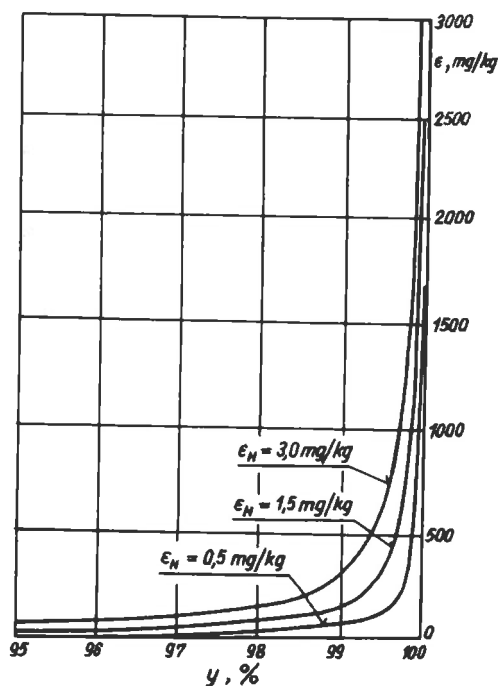
Rys. 4. Krzywe zmiany stężenia amoniaku w parze ϵ w zależności od stopnia kondensacji pary y (ϵ_B = początkowe stężenie NH_3 w parze wg [2])

peratury pracy skraplacza maksymalne stężenie amoniaku, przy którym ustala się równowaga między fazą ciekłą i gazową, jest od 20 do 30 razy mniejsze od jego zawartości w parze. Równoważna zawartość amoniaku w kondensacie jest tym większa, im niższa jest jego temperatura.

W związku z tym niebezpieczne dla mosiądzu stężenie amoniaku w kondensacie może wystąpić tylko w przypadku wysokiej zawartości tego związku w mieszaninie parowo-gazowej i przy wystarczająco długim kontakcie mieszaniny z kondensatem, a także w przypadku przechłodzenia kondensatu. Taki zbieg okoliczności może zaistnieć w ograniczonej strefie na wylocie ze skraplacza mieszaniny parowo-gazowej, gdzie stężenie nie skraplających się gazów (NH_3 , CO_2 , O_2) w mieszaninie jest wystarczająco duże, a natężenie kondensacji pary wodnej małe (rys. 4). Wielkość tej strefy zależy od konstrukcji i warunków pracy kondensatora oraz od wydajności i sprawności smoczków. Niekiedy z powodu nierównomiernego rozkładu ilości pary wzdłuż osi skraplacza lub podwyższonego stężenia gazów w przestrzeni między rurkami a ścianami usztywniającymi, niebezpieczne stężenie może pojawić się jedynie w strefie ścian usztywniających.
