Jerzy Dobosiewicz, Radosław Stanek
Pro Novum Sp. z o.o.

Niektóre uszkodzenia łopatek kadłubów NP przy ograniczonych przepływach czynnika

Selected damages of blades of the LP part of turbines in conditions of limited flow of the factor

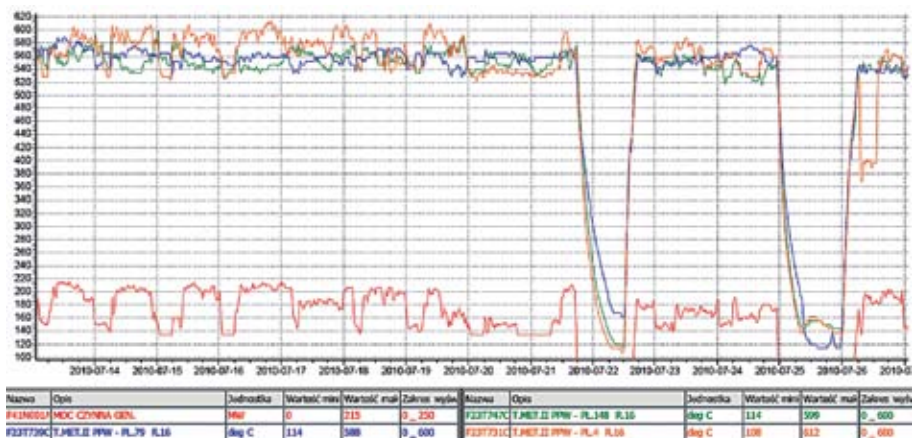
Rys. 9. Widoczne spadki temperatury pracy metalu wraz z obniżeniem obciążenia

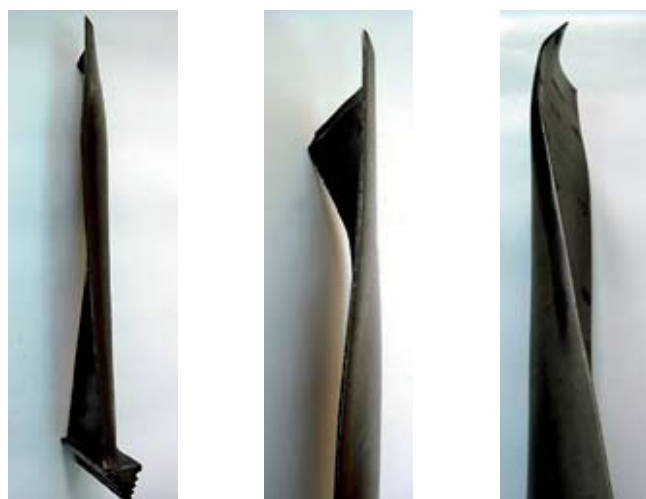
Rys. 3. Odształcenie cieplne łopatek

Ekstremalne warunki temperaturowe łopatek powstają w czasie zrzutu obciążenia i następnie pracy na biegu jałowym. Praca na biegu jałowym, wskutek zachodzenia procesów wentylacyjnych, powoduje w łopatkach wzrost temperatury, która w dużym stopniu jest zależna od wielkości próżni w skraplaczu. Rozkład temperatur na powierzchni łopatek, z uwagi na ich kształt oraz niejednorodny rozptył czynnika, może być różny, co przyczynia się do ich deformacji (rys. 3).

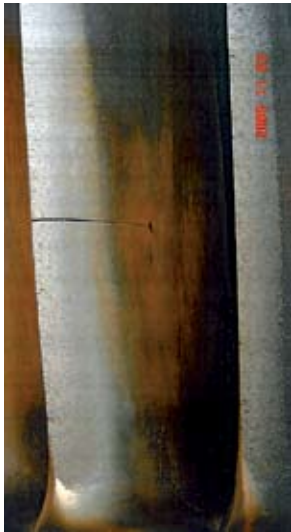
Rys. 4. Łopátka pęknięta przy stopce, krawędź wylotowa, pęknięcie termiczne

Jeszcze gorsza sytuacja występuje, gdy nagrzane łopatki poddane są nagłemu schłodzeniu (udar cieplny), wtedy nie tylko powstają trwałe odkształcenia, lecz również mogą powstać pęknięcia (rys. 4).

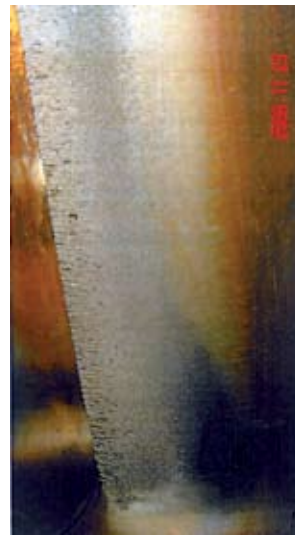
Rys. 5. Erozja krawędzi wylotowej

Bezpośrednie działanie wilgoci z dużymi kroplami powoduje: wilgotność eksploatacyjną odseparowaną na powierzchniach układu przepływowego, również wilgotność od różnych zrzutów wody do kondensatora, kondensatu podawanego na ochłodzenie gardzieli wylotowej i przestrzeni wirnika NP oraz pary zrzutowej, wtrysków ze stacji redukcyjno – schładzającej, jak również wilgotność pochodzącą z uszczelnień końcowych oraz z górnych rzędów rurek skraplacza. Strefa krawędzi wylotowych podlegającej erozji, zazwyczaj, zajmuje 30 – 60% długości łopatek od stopki 10 – 16 mm szerokości (rys.5).

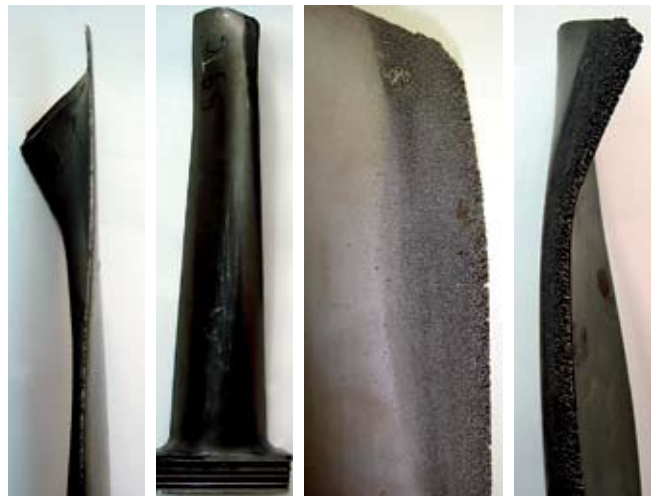
Rys. 6. Erozja – krawędzie wlotowe

Zrzut pary, z włączonym wtryskiem, powoduje intensywne rozpylanie wody, której część pod działaniem zawirowań osiada na gardzieli i spływa na przystopkowa część łopatek potęgując erozję (rys.6).

W zasadzie wilgotność „wtórna” jest wysysana na tych reżimach z kołem roboczym ostatniego stopnia z gardzieli i skraplacza i jest główną przyczyną erozji krawędzi wylotowych, a przy nadmiernej ilości może powodować rozwój erozji na krawędziach wlotowych (rys.6).
