Jerzy Dobosiewicz
Pro Novum – Katowice

Uszkodzenie rur parowników od strony wewnętrznej

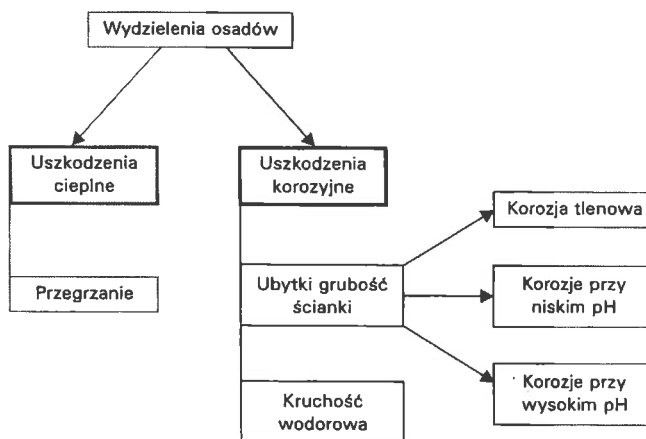
Rys. 1. Rodzaje uszkodzeń rur parownika od strony powierzchni wewnętrznej

Przeważająca liczba uszkodzeń powstaje na powierzchni wewnętrznej, a ich przyczynami są złożone procesy fizykochemiczne związane z wydzielaniem się osadów. W zależności od rodzaju osadu, miejsca oraz ilości jego wydzielenia charakter uszkodzenia może być różny (rys. 1).

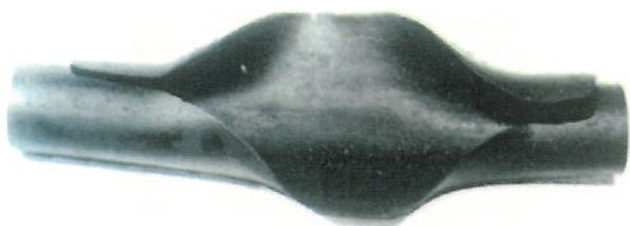
Rys. 2. Uszkodzenie wywołane ograniczeniem przepływu mieszanki parowo-wodnej

We wszystkich przypadkach charakter uszkodzenia jest identyczny – rozerwanie rury na znacznej długości z dużym przyrostem średnicy i ścienieniem grubości ścianki na brzegach rozerwania (rys. 2).

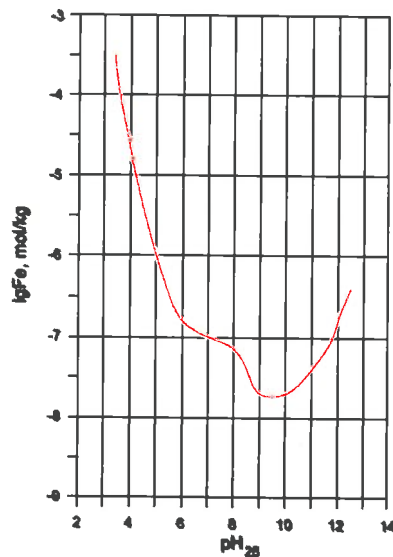
Rys. 4. Rozpuszczalność warstewki ochronnej na stali niskostopowej w zależności od pH wody kotłowej

Odporność korozyjna metalu rur parownika zależy od obecności warstwy ochronnej utworzonej przez magnezyt (Fe_3O_4). Jest to produkt korozji który powstaje na stali w środowisku wodnym lub parowym w temperaturach wyższych od $300^{\circ}C$. Jeżeli warstwa ochronna ulega uszkodzeniu, zachodzi korozja metalu tak długo aż powstaną warunki do jej odtworzenia. Trwałość warstwy magnetytowej w wodzie kotłowej zależy od wielkości pH. Największą odporność posiada warstwa przy pH utrzymującym się w granicach $pH=9-10$. Z trwałością warstwy ochronnej a tym samym i z pH ściśle związana jest szybkość i charakter korozji (rys. 4).

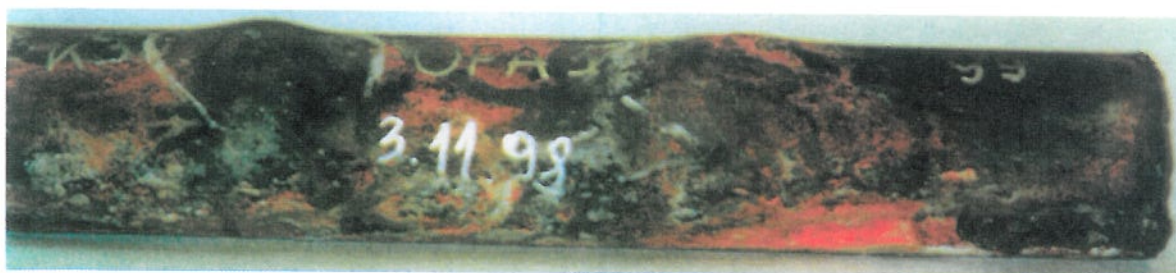
Rys. 3. Uszkodzenie rury wywołane wytrącaniem się osadów na powierzchni wewnętrznej

W przypadku wydzielenia się osadów na powierzchni wewnętrznej przeegrzanie metalu występuje na małych powierzchniach w wyniku którego powstają miejscowe, czasami znaczne wybrzuszenia rury (rys. 3).

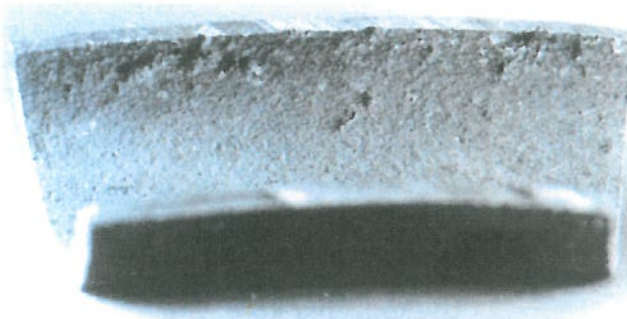
Rys. 5. Korozja wżerowa na powierzchni wewnętrznej przy niskim pH wody kotłowej

Nadmiar tlenu w wodzie kotłowej przy niskim pH powoduje, że warstwa ochronna na powierzchni jest niszczona przez kwaśne sole zawarte w wodzie kotłowej, powodujące ubytki wżerowe w ścianie rury (rys. 5).

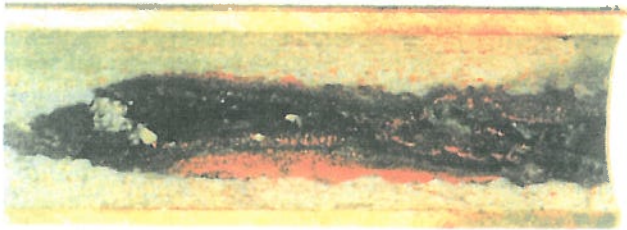
Rys. 6. Ubytki korozyjne w postaci podłużnego „żłobka” przy wysokim pH wody kotłowej

Woda kotłowa o wysokim pH rozpuszcza równomiernie warstwę ochronną na półobwodzie rury zwróconym do paleniska i powoduje znaczne równomierne ubytki w postaci podłużnych żłobków (rys. 6).

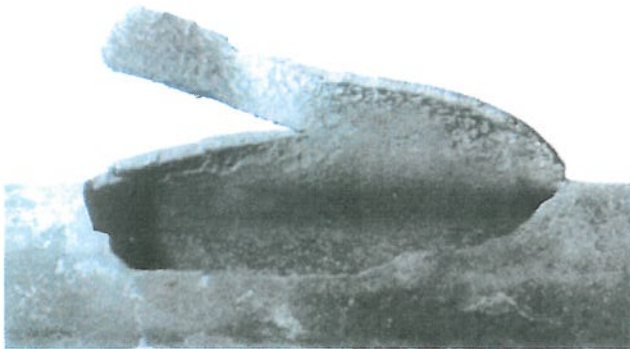
Rys. 7. Uszkodzenie wywołane kruchością wodorową w postaci płytkich wżerów i wyrwania części ścianki

Grupa 1 Występują w miejscu gdzie obciążenie cieplne przekracza g_{kr} (ponad 300 000 kcal/m²h). W takim przypadku zanieczyszczenia powierzchni wewnętrznej w okolicy uszkodzenia są nieznaczne lub nieobecne. Ograniczony odcinek powierzchni poddany jest radykalnym zmianom procesu odparowywania (błonowe-pęcherzykowe), co powoduje niszczenie warstwy oraz rozwój procesu korozyjnego w wyniku bezpośredniego kontaktu mieszanki parowo-wodnej, a nawet pary z obnażoną powierzchnią metalu. Uszkodzenie ma charakter płytkich wżerów pokrytych pęknięciami, z których kilka może dawać nieuszczelności aż do wyrwania kawałka rury włącznie (rys. 7).

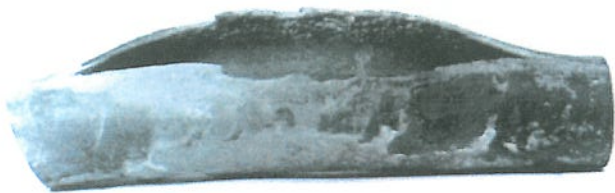
Rys. 8. Uszkodzenie wywołane kruchością wodorową, pęknięcie wzdłużne z nieznacznym rozwarciem

Grupa 2 Występują w miejscu gdzie obciążenie cieplne jest mniejsze od g_{kr} . W takim przypadku zanieczyszczenia powierzchni w okolicy uszkodzenia występują w postaci twardych osadów o umiarkowanej grubości pod którymi zachodzi głębokie odparowanie wody kotłowej w wyniku naruszenia procesu wrzenia co powoduje niszczenie warstwy ochronnej i korozyjne działanie pary na obnażony metal. W ten sposób przyrasta warstwa produktów korozji. Uszkodzeniu towarzyszą względnie głębokie wżery wypełnione produktami korozji. Na dnie wżerów występują liczne pęknięcia dające nieuszczelności z rozwarciem lub nawet nieznacznym miejscowym odkształceniem średnicy (rys. 8).

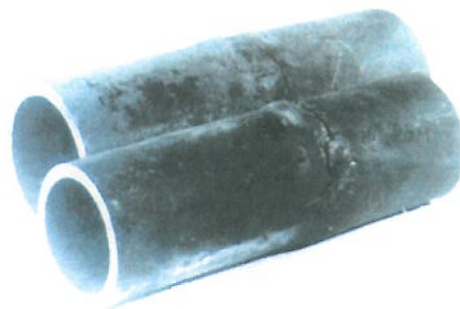
Rys. 9. Uszkodzenie wywołane kruchością wodorową, pęknięcie przy spoinie (odcinek pochyły)
