Wojciech Brunné  
Pro Novum, Katowice

# Wpływ trasy rurociągu na jego bezpieczną eksploatację

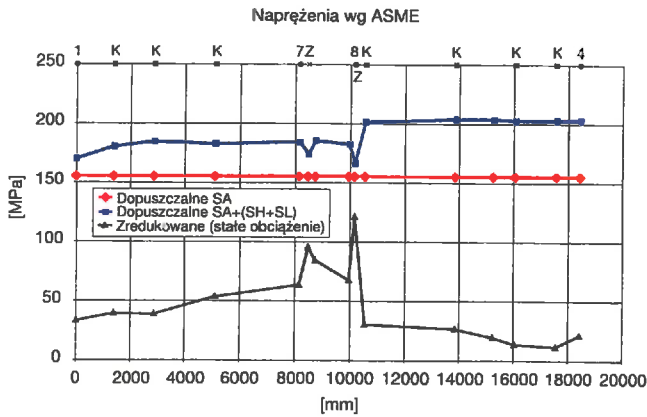
Rys. 3. Naprężenia zredukowane i dopuszczalne wg kryterium normy ANSI/ASME B31.1 dla rurociągu AAB

Wyniki obliczeń konstrukcyjnych przeprowadzone dla rurociągów do stacji redukcyjno-schładzających wykazały znaczne przekroczenia naprężeń dopuszczalnych (rys. 2, 3 i 4).

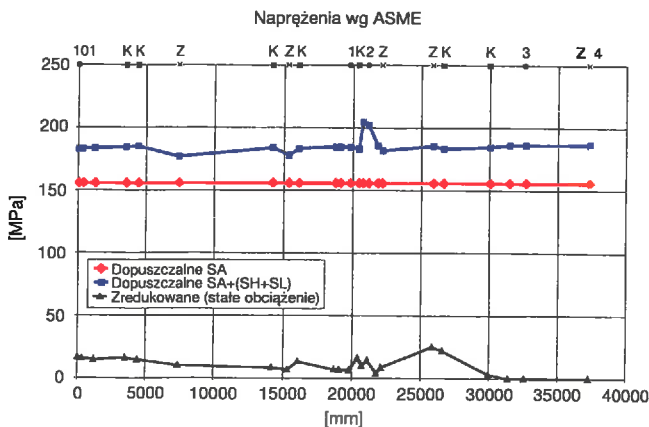
Rys. 4. Naprężenia zredukowane i dopuszczalne wg kryterium normy ANSI/ASME B31.1 dla rurociągu CCC

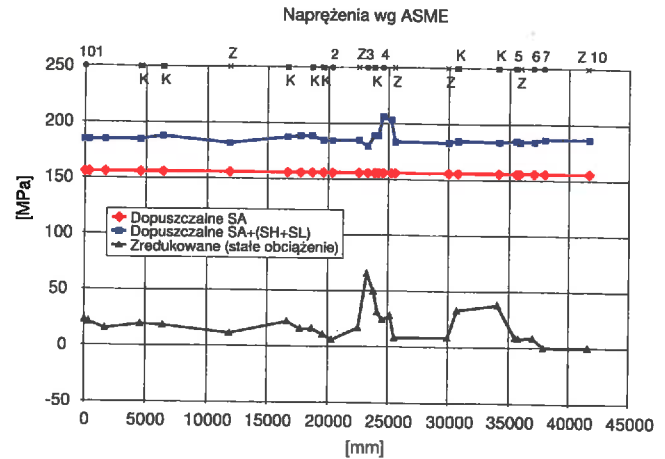
Rys. 6. Naprężenia zredukowane i dopuszczalne wg normy ANSI/ASME B 31.1 dla rurociągu AAA po zmianie trasy

Na rysunkach 6 i 7 widać wyraźnie, że naprężenia zredukowane są znacznie niższe od naprężeń dopuszczalnych, a więc problem braku kompensacji wydłużeń został rozwiązany. Dokonano niezbędnych zmian w projekcie i na tej podstawie zmontowano i uruchomiono rurociągi do stacji redukcyjno-schładzających.

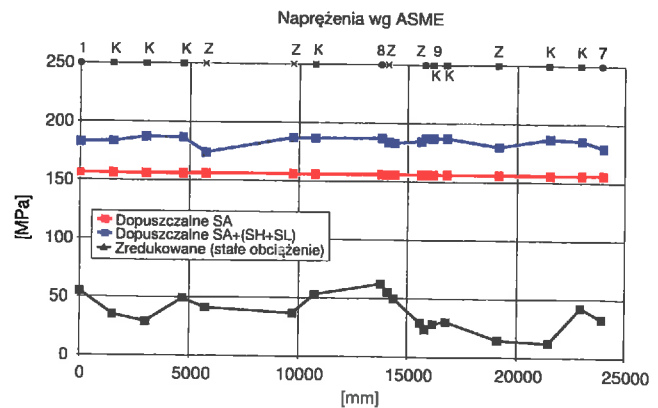
Rys. 7. Naprężenia zredukowane i dopuszczalne wg normy ANSI/ASME B 31.1 dla rurociągu AAB po zmianie trasy

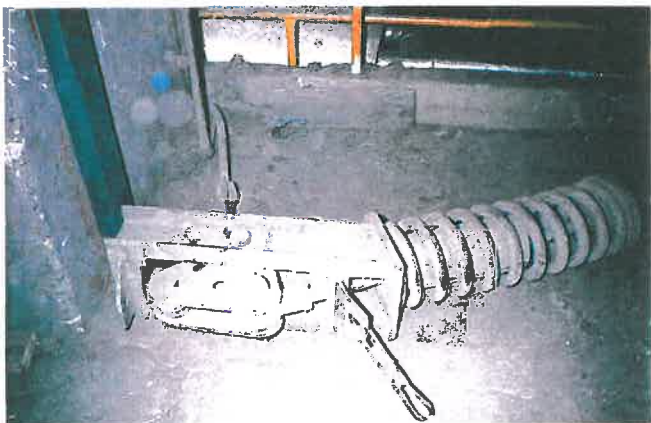
Rys. 8. Urwane zamocowanie statosiłowe rurociągu pary wtórnego przegrzewacza na skutek uderzenia wodnego podczas uruchamiania [4]

Bardzo niebezpieczne dla eksploatacji rurociągów jest zjawisko uderzeń wodnych, które często prowadzi do awarii (rys. 8). Powstaje ono, gdy nieodwadniany rurociąg jest uruchamiany. Drugim negatywnym zjawiskiem spowodowanym brakiem odwodnienia rurociągu jest powstawanie i rozwój pęknięć termoszkowych, aż do rozszczelnienia rurociągu (rys. 9). Bywa niestety, że konstrukcja rurociągu nie umożliwia obsłudze „odwodnienia rurociągu przed jego uruchomieniem”. Zapis taki znajduje się w każdej instrukcji eksploatacji rurociągu i na ogół jest przestrzegany. Przykład trasy rurociągu, gdzie konstrukcyjnie założono wyraźne obniżenie poziomego odcinka rurociągu pokazano na rysunku 10 [5]. O ile samo przeprowadzenie trasy rurociągu tak, że występują odcinki niżej położone niż koniec rurociągu nie jest niczym nagannym, o tyle pozostawienie takiego odcinka bez odwodnienia, i to w wersji bezobsługowej, jest błędem projektowym.

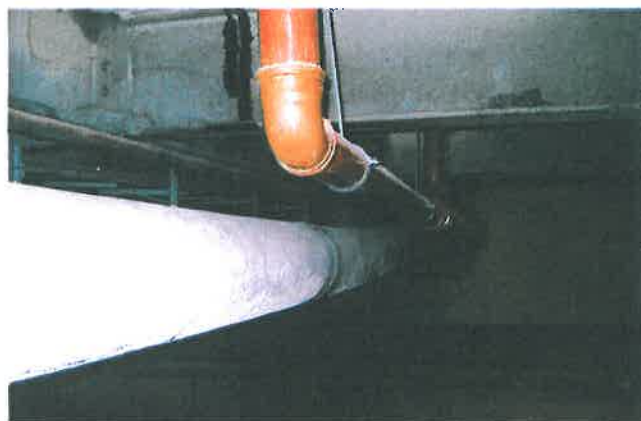
Rys. 11. Ugięty długi poziomy odcinek rurociągu pary świeżej

Nieprawidłowy dobór zamocowań został omówiony w publikacji [1]. W niniejszym artykule zwrócono uwagę na optymalne rozmieszczenie zamocowań. Prawidłowo zaprojektowana trasa rurociągu wymaga dobrego „podparcia” długich odcinków poziomych rurociągów. Liczba projektowanych podparć wynika z podziałów budowlanych (odległości pomiędzy słupami nośnymi kotłowni lub maszynowni – np. 6,0 m). Najczęściej jest to wystarczające, ale nie można mechanicznie przenosić podziału budowlanego na rozmieszczenie zamocowań. Przykładem obniżenia rurociągu z powodu zbyt małej liczby podparć jest rurociąg pary świeżej (rys. 11), dla którego 6-metrowy odstęp pomiędzy zawieszzeniami okazał się niewystarczający.
