# Zagrożenie nagłego kruchego uszkodzenia nisko i średnioprężnych rurociągów układu wody zasilającej

## Risk of sudden brittle damages of low- and medium-pressure feed water pipelines

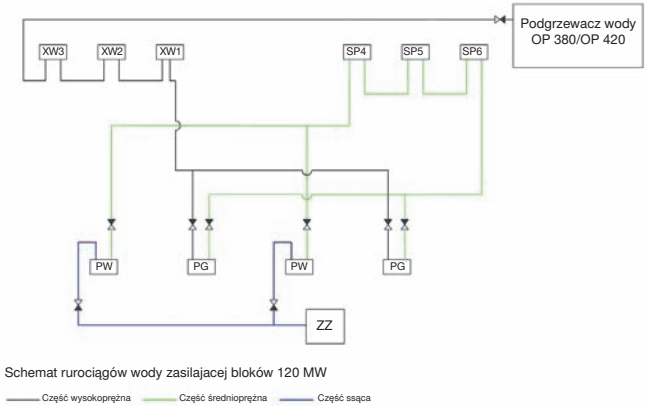
Rys. 1. Schemat rurociągów wody zasilającej bloków 120 MW

Rurociągi wody zasilającej bloków 120 MW składają się najczęściej z trzech podstawowych części (rys. 1) tj.:

- niskoprężnej przed pompą wstępną,
- średnioprężnej za pompą wstępną, a przed pompami głównymi,
- wysokoprężnej za pompami głównymi.

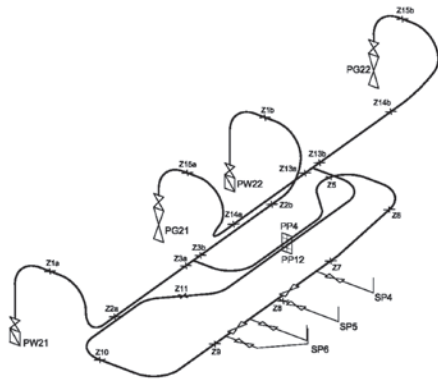
Część średnioprężna, która między innymi obejmuje regenerację średnioprężną, jest w praktyce najczęściej realizowana na dwa sposoby (rys. 2 i 3) w zależności od czasu projektowania oraz przestrzeni, jaką projektant miał do dyspozycji. Dla bloków 200 MW pompy zasilające mieszczą się bezpośrednio za zbiornikiem wody zasilającej i taki układ dzielimy na część:

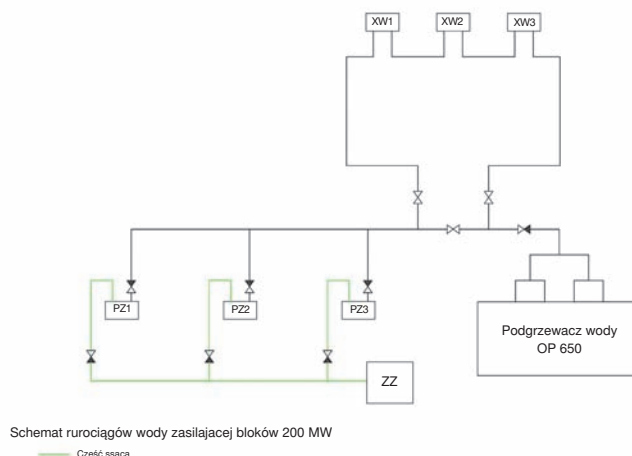
Rys. 4. Schemat rurociągów wody zasilającej bloków 200 MW

- niskoprężną,
  - wysokoprężną,
- których schemat pokazano na rysunku 4.

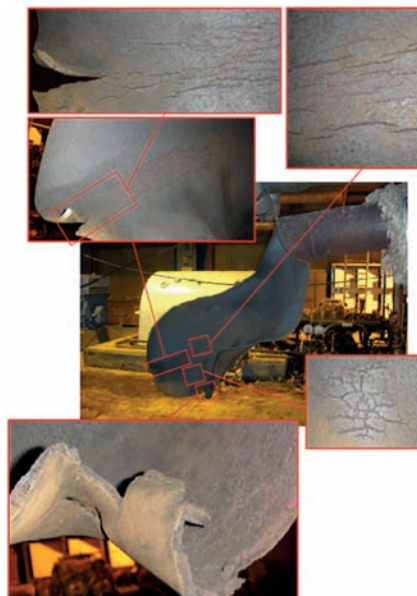
Rys. 5. Awaria kolana części średnioprężnej rurociągu wody zasilającej

W jednej z elektrowni zawodowych wystąpiło nagłe, totalne uszkodzenie (rozerwanie) rurociągu na łuku 45° (rys. 5), co w konsekwencji spowodowało zalanie rejonu pomp pośrednich i głównych. Sprawne, awaryjne, odstawienie kotła oraz fakt, że skutecznie zadziałała kłapa zwrotna przed podgrzewaczem wody (część wysokoprężna była wcześniej objęta badaniami

diagnostycznymi) zminimalizowało zakres strat materialnych. Na szczęście czas i miejsce awarii (brak personelu w promieniu 50 m) uchroniły przed niebezpieczeństwem groźnego wypadku.

W ramach usuwania skutków awarii na rurociągach wymieniono, oprócz totalnie zniszczonego kolana, także te elementy, które nie spełniły kryterium bezpiecznej dalszej eksploatacji na podstawie analizy wyników badań diagnostycznych. Wykryte w trakcie badań uszkodzenia powierzchni wewnętrznej kolan (strefa obojętna) ilustruje rysunek 6 [3].

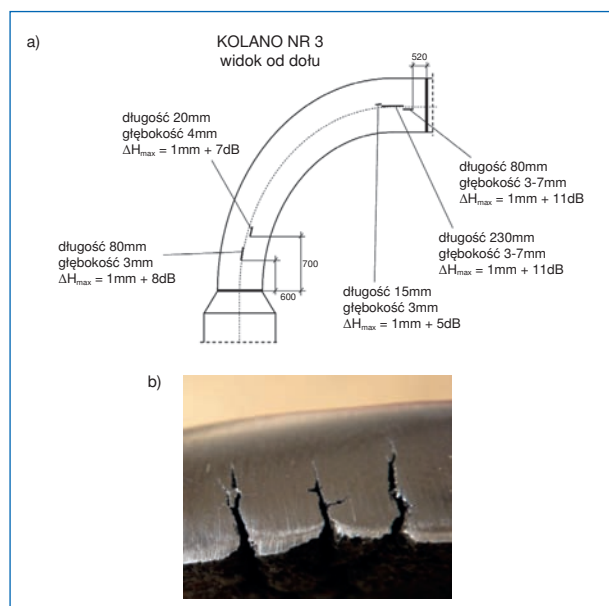
Rys. 7. Wykryte wskazania w czasie badań UT-H (a) i przekrój kolana w rejonie wskazań (b)

Profilaktyczne badania na innych elektrowniach wykazały występowanie podobnych nieprawidłowości (rys.7).
