## Uszkodzenia zamocowań rurociągów energetycznych

## Uszkodzenia rur ścian szczelnych (ekranów) kotłów parowych

## Uszkodzenia płaskich den komór z rowkami odciążającymi przegrzewaczy kotłów<sup>1)</sup>

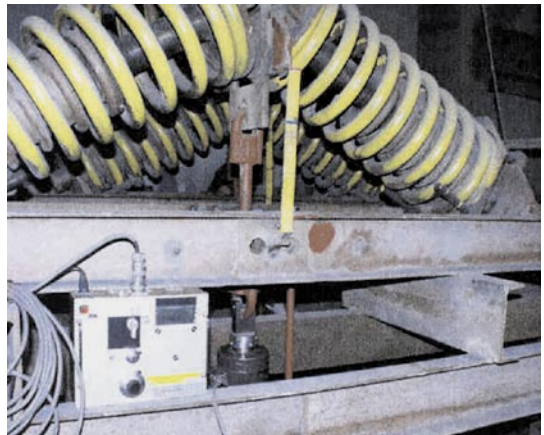
- ◆ brak możliwości korekty regulacji na obiekcje (zalecane wykorzystanie maszyn wytrzymałościowych) bez wykorzystania bardzo specyficznego oprzyrządowania [3] – rys. 18;

Rys. 18. Pomiar reakcji zamocowania stałosiłowego-sprężynowego za pomocą bardzo dokładnego siłomierza tensometrycznego zabudowanego w ciągnie zamocowania

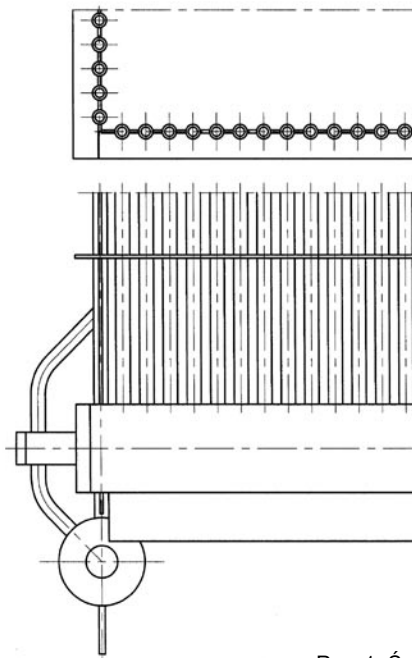
Rys. 1. Ściana płytowa, drugi ciąg

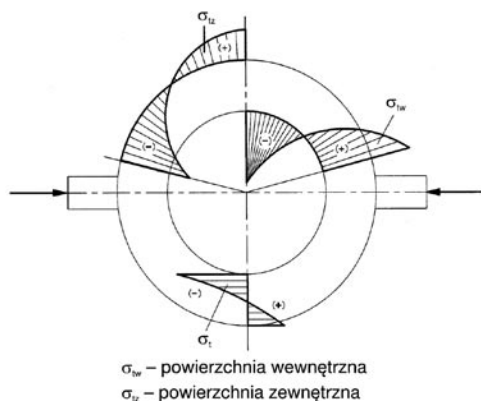
Przy wysokich temperaturach i względnie szerokich płetwach nie ma możliwości pełnego odprowadzenia ciepła do rur, w wyniku czego panuje w nich wyższa temperatura niż średnia temperatura metalu rury [2, 3], a tym samym wydłużenie cieplne ściany jest większe niż komory, co powoduje „ściskanie” rur i powstawanie w nich dodatkowych naprężeń rozciągających na powierzchni wewnętrznej w rejonie płetwy.

Rys. 4. Rozkład naprężeń obwodowych na powierzchni wewnętrznej w opłetwowanej rurze [1]:  
 + naprężenia rozciągające,  
 - naprężenia ściskające

Takie warunki pracy powodują powstawanie momentów zginających oraz skręcających (rys. 4 i 5). Powstałe w ten sposób dodatkowe naprężenia nie zawsze uwzględniane w obliczeniach konstrukcyjnych sumują się z naprężeniami od ciśnienia, a ich wartości mogą przekraczać wielkości dopuszczalne.

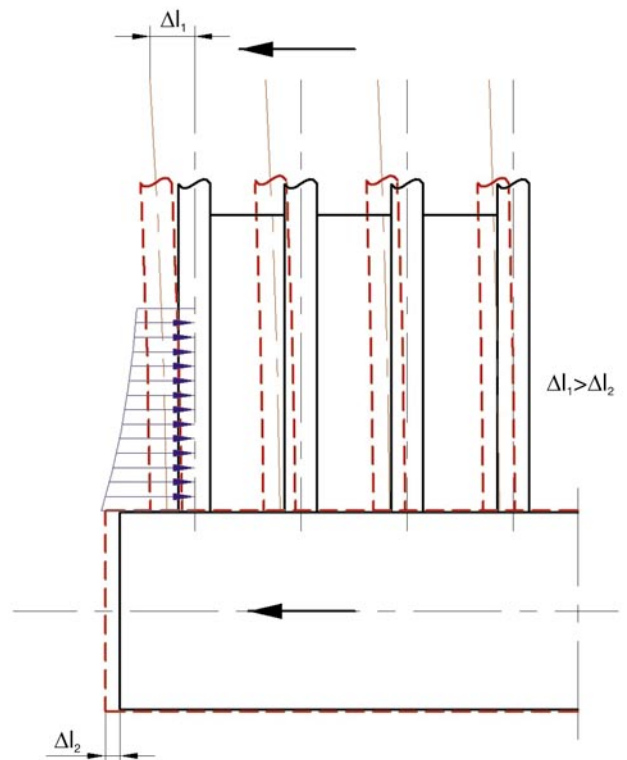
W rzeczywistości tworzywo rur powierzchni ogrzewalnych oprócz naprężenia od ciśnienia przenosi naprężenia dodatkowe od zginania, w wyniku braku kompensacji wydłużeń cieplnych między rurami (w kierunku poprzecznym do osi rury) oraz między ekranem jako „płyta” a komorą (rys. 5).

Rys. 5. Wydłużenie cieplne płyty i komory oraz rozkład naprężeń

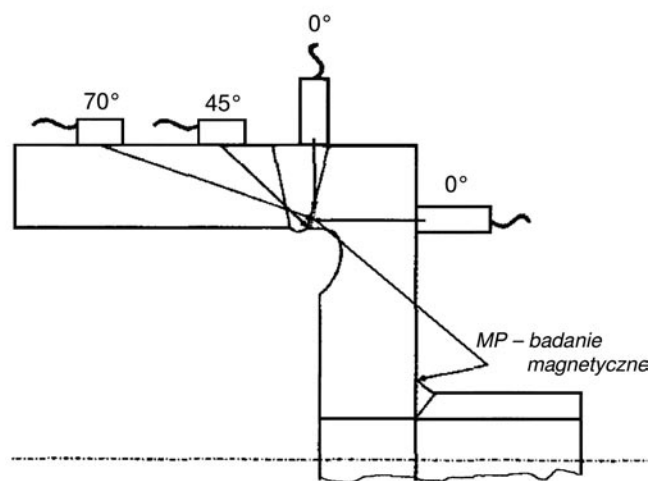
Rys. 5. Badanie ultradźwiękowe denka [1]

Zalecono badania ultradźwiękowe (w celu wykrycia pęknięć biorących swój początek na powierzchni wewnętrznej) (rys. 5), endoskopową kontrolę powierzchni oraz badania magnetyczne spoin i pomiary odkształcenia (rys. 6).

Badania ultradźwiękowe można wykonywać od powierzchni zewnętrznej komory stosując czujniki na falę poprzeczną o kącie 45°–70° lub od powierzchni płaskiej dna stosując czujniki na falę podłużną nadawczo-odbiorczą o średnicy przetwornika 7–10 mm (identyczną metodą identyfikacji została zaprezentowana w omawianej publikacji VGB).

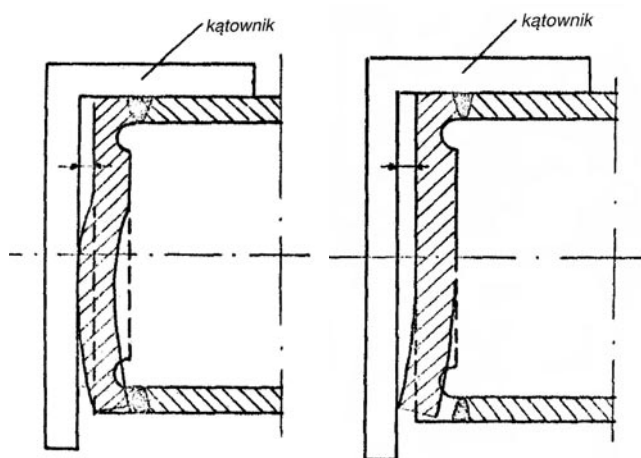
Rys. 6. Pomiary wybrzuszenia lub wklęsnięcia denka [2]
