Paweł Gawron, Filip Klepacki
Pro Novum

Trwałość wybranych elementów kotłów w warunkach współspalania biomasy

Durability of boiler components in co-firing conditions

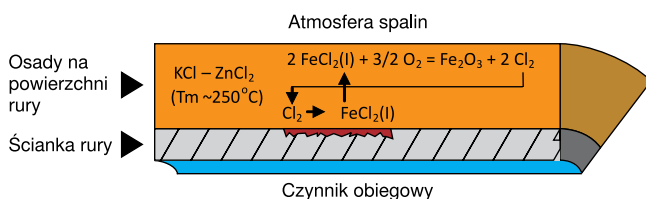
Na poniższym schemacie przedstawiono prawdopodobny mechanizm niszczenia rur na drodze wysokotemperaturowej korozji chlorkowej.

Chlor obecny w osadach reaguje z żelazem i tworząc w zależności od warunków dwu lub trójwartościowe chlorki żelaza.

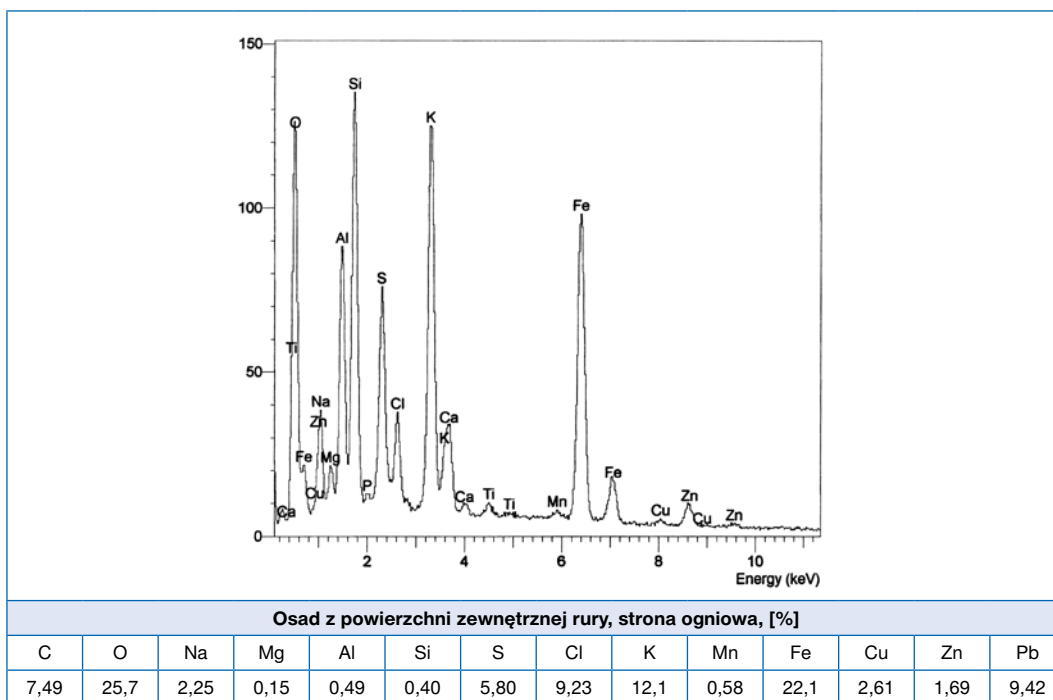
Głównym składnikiem osadów na zewnętrznej powierzchni rur ekranowych z kotła nr 1 były związki żelaza przy znaczącym udziale związków siarki oraz niewielkiej domieszce metali ziem rzadkich.

Głównym składnikiem spieku (jak na rys. 22 – 23) były związki krzemu, żelaza oraz wapnia z domieszką fosforu i siarki. Pomimo barwy spieku wskazującej na obecność węgla (przeważający kolor czarny) to jego zawartość w osadzie była niewielka.

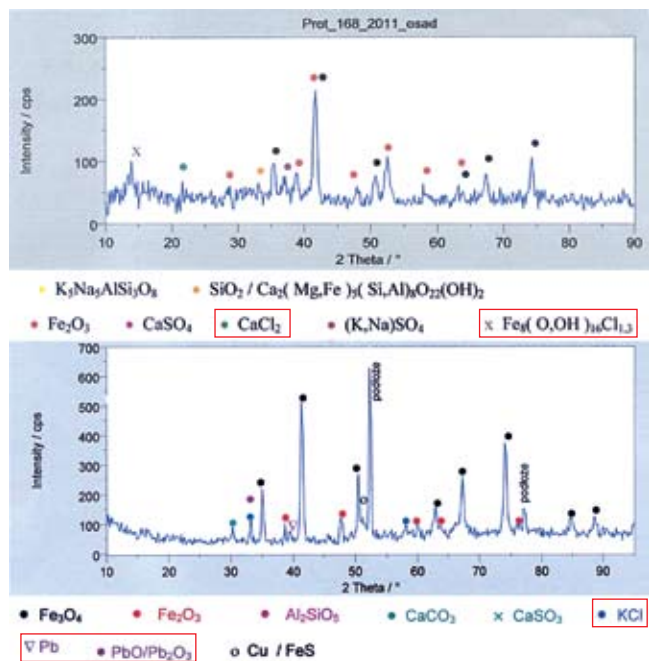
W wyciągach wodnych sporządzonych z osadów pobranych z rur oraz ze spieku stwierdzono zawartość związków chloru przy czym ich zawartość w osadach przyległych bezpośrednio do ścianki rur była o rząd większa (17,7 mg/dm³) niż w strukturze spieku. Obecność związków chloru w bliskim kontakcie z powierzchnią rur potwierdziły wyniki badań mikroanalizy rentgenowskiej oraz dyfrakcyjnej.

Na podstawie powyższych badań stwierdzono, że osady zbudowane są ze złożonych glinokrzemianów, krzemionki i tlenków żelaza. W osadzie bezpośrednio z powierzchni rury ekranowej dominował tlenek Fe_3O_4 , natomiast w spieku tlenek Fe_2O_3 . We wszystkich osadach wykryto również niewielkie ilości chlorków, siarczanów wapnia i żelaza.

Stwierdzona we wszystkich powyższych osadach obecność związków chloru (do 9,23% w osadach w bezpośrednim kontakcie z powierzchnią metalu) oraz jego związków z metalami typu K, Ca, Zn tworzącymi liczne eutektyki w temperaturach bliskich 250°C (np., $ZnCl_2-KCl$ 250 – 262°C; $ZnCl_2-KCl-PbCl_2$ 275°C; $KCl-ZnCl_4-K_2SO_4-ZnSO_4$ 292°C) czyli temperaturach zbliżonych do temperatury ścianek rur ekranowych w warunkach normalnej pracy może wskazywać na ich znaczący negatywny wpływ na szybkość postępu ubytku grubości materiału rur. W osadach stwierdzono również obecność różnego rodzaju chlorków żelaza będących produktem „spalania” – korozji żelaza w gazowym chlorze, którego źródłem może być gazowy chlor zawarty w spalinach jak również chlor uwalniany się w warunkach redukcyjnych z nagromadzonych osadów (zawierających chlorki) na powierzchni rur. Obecność gazowego chloru w kontakcie z powierzchnią rur w połączeniu z oddziaływaniem stopionych soli tworzących eutektyki bardzo znacząco podnosi szybkość postępu korozji żelaza i ubytku grubości rur.

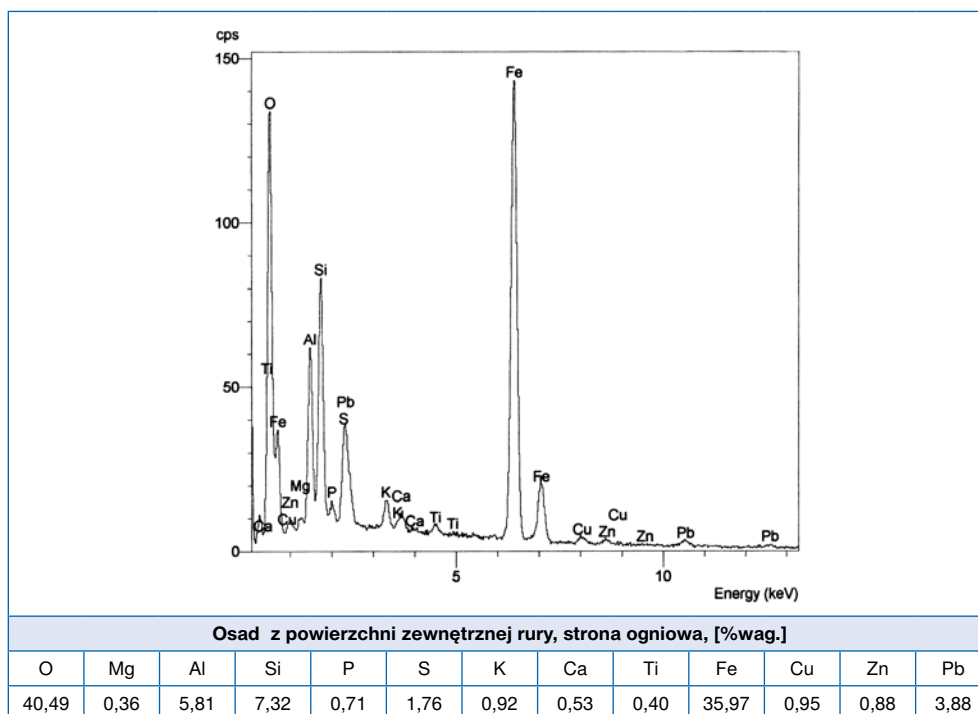
Głównym składnikiem osadów z zewnętrznej powierzchni rur z kotła nr 2 były związki żelaza (<95%) przy niewielkiej domieszce związków krzemu, siarki i fosforu. Ilość osadów na powierzchni zewnętrznej praktycznie 3-krotnie niższa niż na rurach z kotła bloku nr 1. W wyciągu wodnym sporządzonych z osadów pobranych z rur stwierdzono zawartość związków chloru przy czym jego zawartość nie przekraczała 2,5 mg/dm³ przy stwierdzonej dla kotła nr 1 ilości ok. 17,7 mg/dm³. Analiza pierwiastkowa wykazała obecność m.in. siarki (do ok. 4,0% wag.), ołowiu (do ok. 3,8% wag.) i cynku (do ok. 2,0% wag.).

W odróżnieniu od osadów z rur kotła nr 1 nie stwierdzono występowania w osadach chloru i jego związków oraz produktów reakcji chloru z żelazem. Biorąc pod uwagę fakt większego w porównaniu z kotłem nr 2 udziału spalanej biomasy w ogólnej masie paliwa na kotle nr 1 to wyniki przeprowadzonych badań wskazują, że źródłem chloru i jego związków w szkodliwych stężeniach jest dodatkowa „porcja” spalanej biomasy. Za powyższym przemawia także ocena obrazu makroskopowego wycinków od strony

ogniowej i charakterystyczne dla wysokotemperaturowej korozji chlorkowej złogi ciemnych, łuskowatych osadów na powierzchni odcinków rur z kotła nr 1.
