Uszkodzenia rurociągów obiegu zasilającego kotły i węzownic powierzchni ogrzewalnych pracujących poniżej temperatury granicznej

Damages of boilers feeding pipelines system and boilers heating surface pipe coils working below the temperature limit

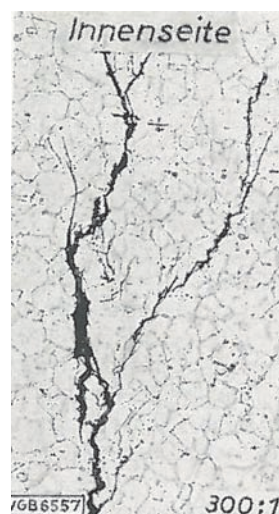
Badania metalograficzne uszkodzonych elementów wykazały, że pęknięcia rozpoczynają się na wżerach korozyjnych (rys. 1) i rozprzestrzeniają się początkowo po granicach ziarna,

Rys. 1. Poprzeczne pęknięcia propagujące od wżerów korozyjnych

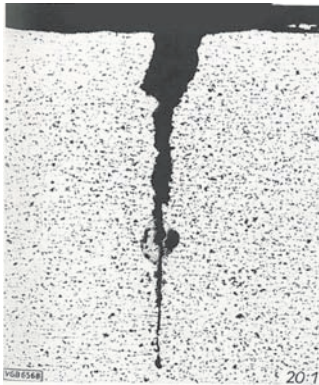
Pęknięcia zazwyczaj są zorientowane prostopadle do kierunku działania naprężeń i przyjmują kształt klinów wypełnionych produktami korozji (rys. 3). W miarę rozprzestrzeniania się kaskadowo uszkodzenia pęknięcie centralne łączy się poprzez łańcuch workowatych ubytków (rys. 4). Pęknięcia biorą początek na powierzchni wewnętrznej w obojętnej strefie kolana (rys. 5). Przełom ma charakter kruchy, często z widocznymi liniami spożyciu, charakterystycznymi dla zmęczenia (rys. 6).

Rys. 3. Uszkodzenia w postaci klinów wypełnione produktami korozji
